# Työmaapölymittaukset vuonna 2021

PM<sub>10</sub>-mittaukset työmaiden läheisyydessä

Jätkäsaari, Kivenlahti ja Kiila

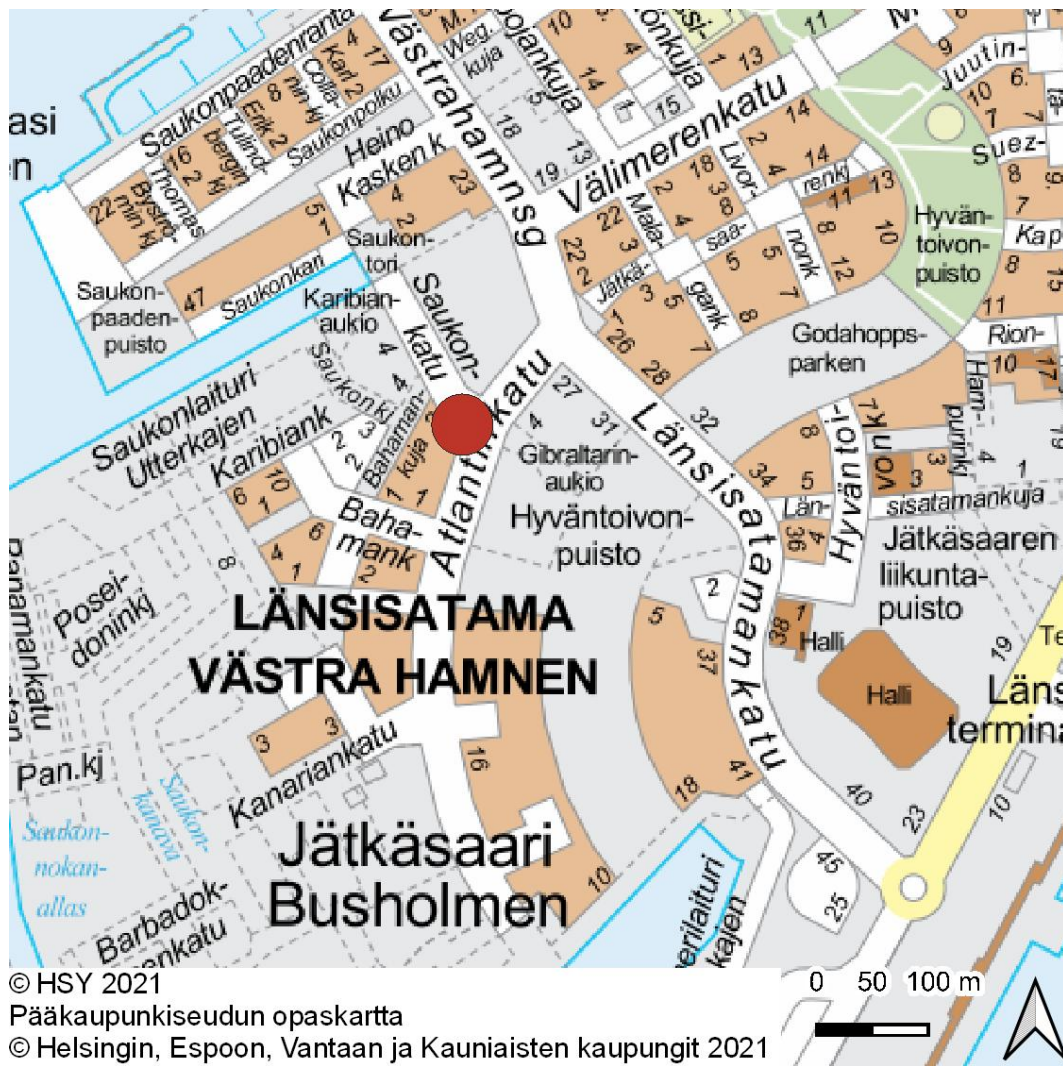
# Jätkäsaaren mittauspiste

- Osoite: Atlantinkatu 5, Helsinki
- Koordinaatit (ETRS-GK25FIN): 6671474 : 25495021
- Näytteenottokorkeus: 3 m maanpinnasta
- Mittausaika: 5.3. – 31.10.2021
- Työmaapölymittaukset myös vuosina 2019 ja 2020
- Mittalaite kiinteistön Atlantinkatu 5 seinän vieressä noin 3 m korkeudella maanpinnasta. Etäisyys seinään alle 0,5 m.
- Atlantinkadun ajoväylän laita noin 4,5 m etäisyydellä itään ja Saukonkadun ajoväylän laita noin 7 m pohjoiseen.
- Jätkäsaari on yksi Helsingin suurimmista rakennustyömaista. Entisestä sadan hehtaarin satama- ja teollisuusalueesta kuoriutuu vähitellen vilkas ja viihtyisä asuinalue. Rakentaminen on hyvässä vauhdissa. Parhaillaan rakennetaan yli tuhatta uutta asuntoa.  
<https://www.uuttahelsinkia.fi/fi/jatkasaari/rakentaminen>

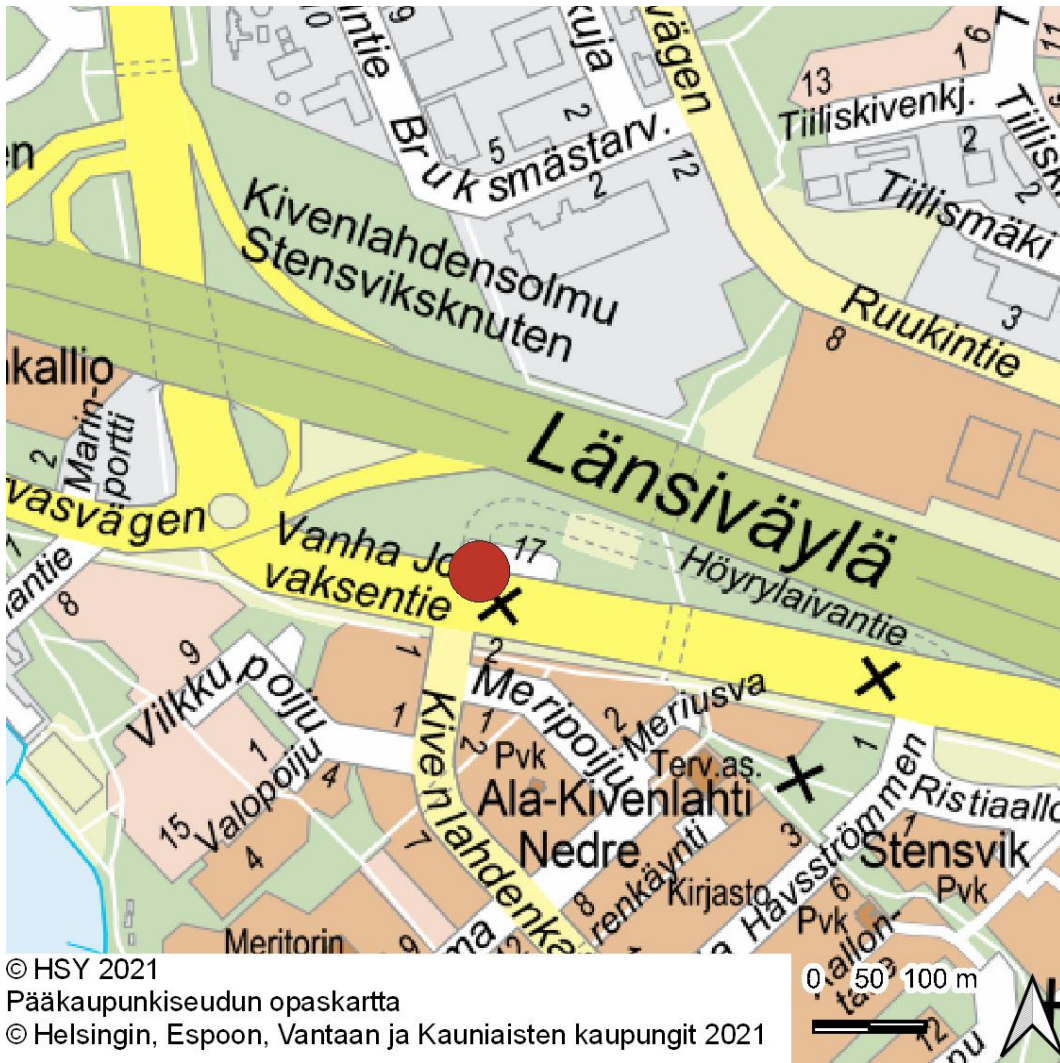
# Kivenlahden mittauspiste

- Paikka: Kivenlahden metroaseman rakennustyömaa, läntisen sisäänkäynnin lähellä.
- Osoite: Kivenlahdentie, Espoo
- Koordinaatit (ETRS-GK25FIN): 6671547 : 25479572
- Näytteenottokorkeus: 3 m maanpinnasta
- Mittausaika: 2.3. – 26.10.2021
- Mittalaite työmaan sisäänkäynnin vieressä sijaitsevassa sähköpylväässä, noin 2 m korkeudella.
- Metron myötä Kivenlahden alueella on käynnissä myös muuta rakentamista.
- <https://www.lansimetro.fi/rakentaminen/kivenlahti/#f31df85c>

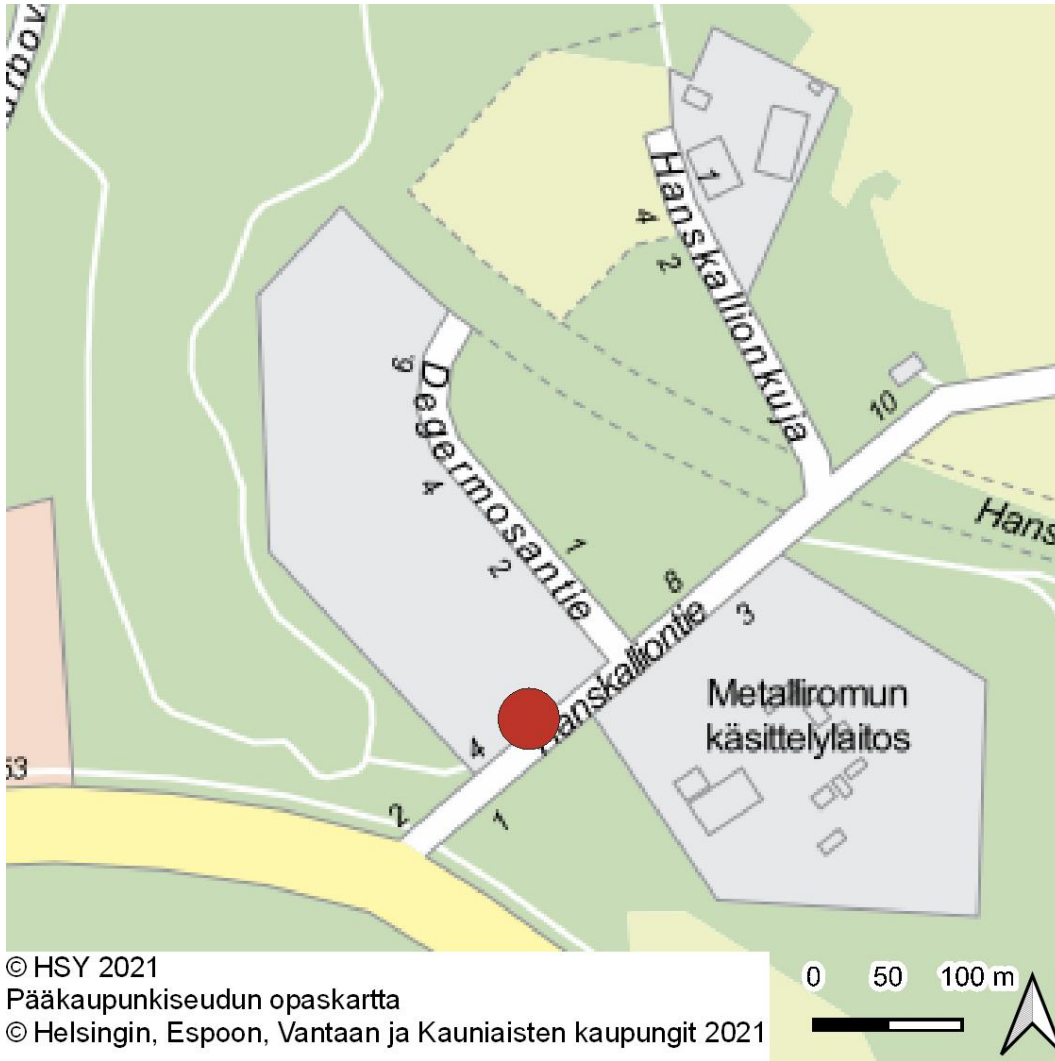
# Kiilan mittauspiste

- Osoite: Hankalliontie 6, Vantaa
- Koordinaatit (ETRS-GK25FIN): 6693047 : 25495092
- Näytteenottokorkeus: 3 m maanpinnasta
- Mittausaika: 2.3. – 31.10.2021
- Mittalaite kiinteistön aidan sisäpuolella portin vieressä.
- Etäisyys Hankalliontien laitaan noin 13 m.
- Kiinteistöllä sijaitsee Vantaan kaupungin väärinpysäköityjen autojen siirtokeskus.
- Kiilan alueella on useita ympäristöluvallisia louhintaa, murskaus ja kiertotalouteen liittyviä laitoksia.
- Kiilan mittauspiste poikkeaa tavanomaisesta työmaapölymittauksesta siinä, että kyseessä ei ole rakennus-/purkutyömaa vaan teollisuusalueella sijaitseva mittauspiste, joka sijaitsee Hankalliontien välittömässä läheisyydessä. Hankalliontiellä kulkee paljon raskasta liikennettä, josta suurin osa tulee Tuusulan puolelta. On myös tiedostettu, että pääasiallisin pölyn aiheuttaja on nimenomaan liikenne.

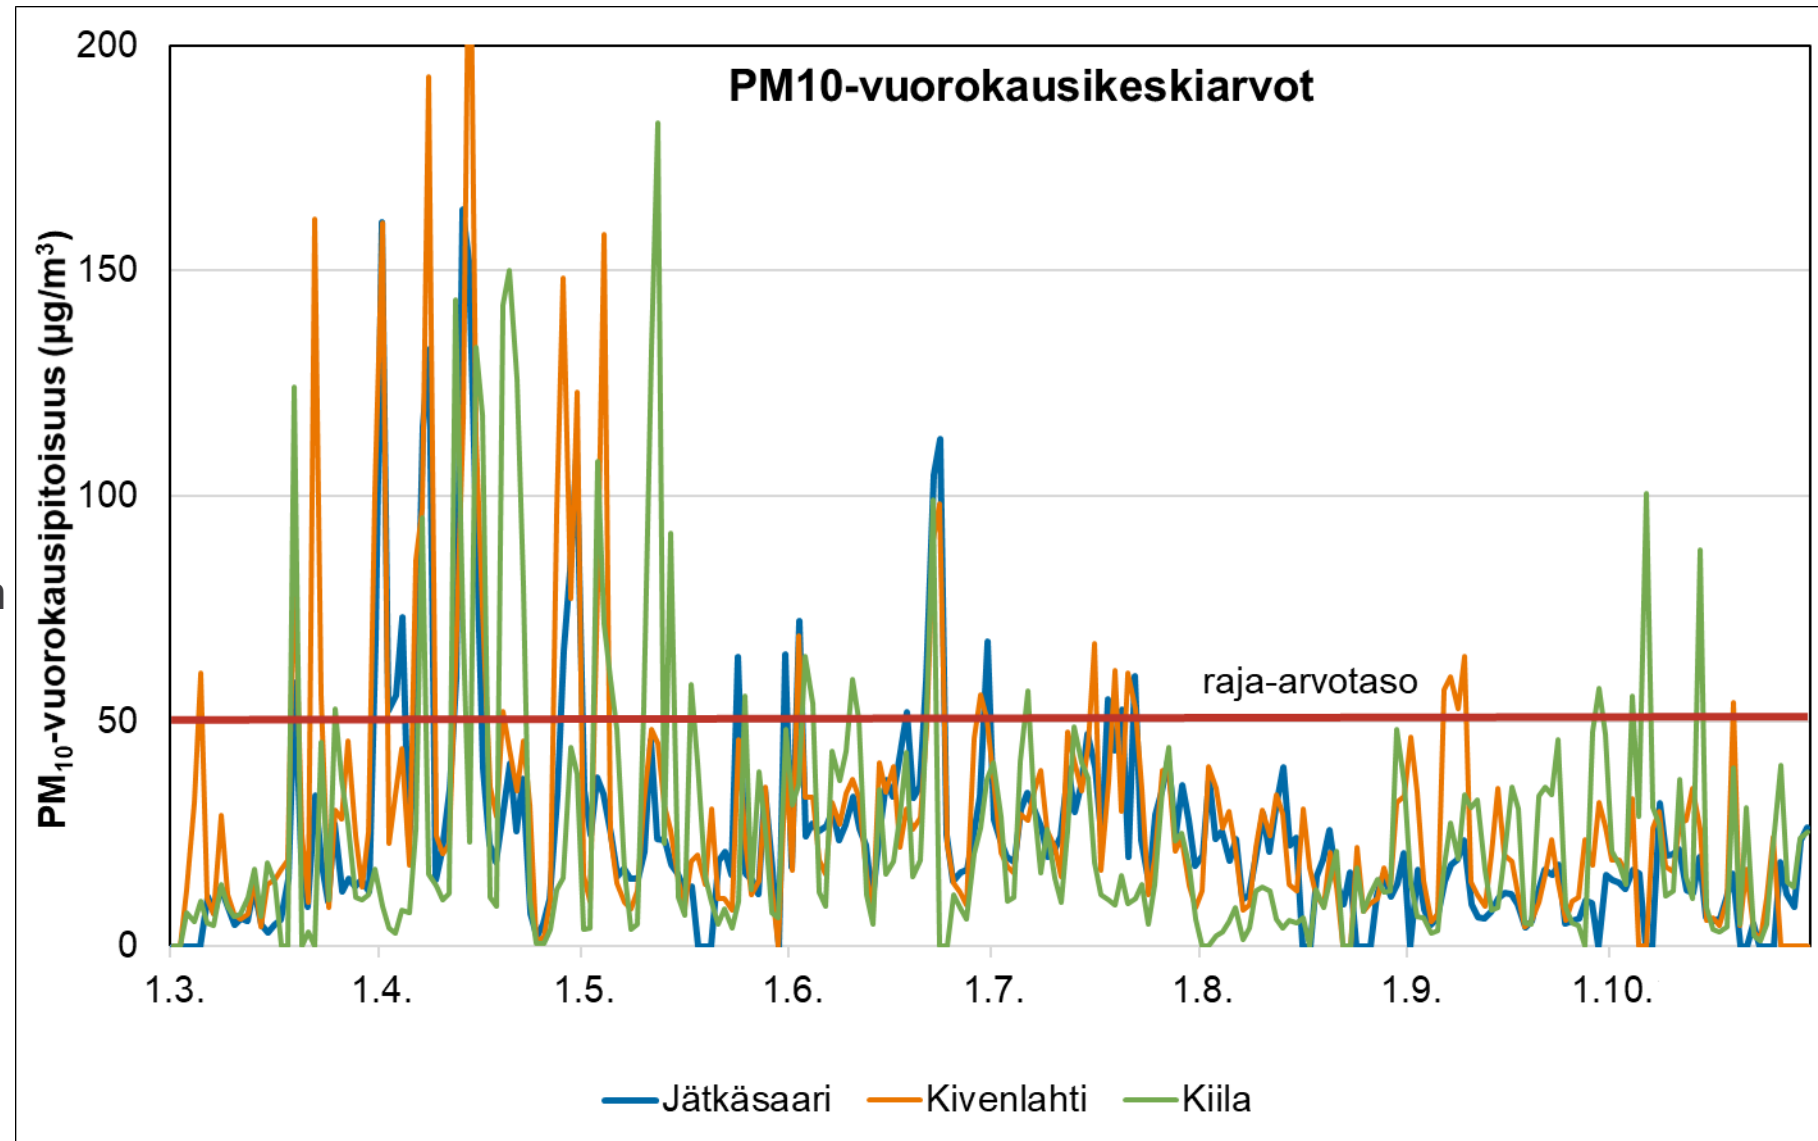
# Hengitettävien hiukkasten vuorokausikeskiarvot työmaapölykohteissa

- Hengitettävien hiukkasten (PM<sub>10</sub>) raja-arvojen kannalta kriittisin on vuorokausiraja-arvo (50 µg/m<sup>3</sup>)
- Raja-arvo ylittyy, jos PM<sub>10</sub>-vuorokausipitoisuus ylittää 50 µg/m<sup>3</sup> vähintään 36 päivänä vuoden aikana.
- Keväällä maaliskuun lopun ja toukokuun välisenä aikana pitoisuudet korkeimmillaan.
- Työmaapölymittauksissa raja-arvotason ylitykset yleensä keväällä.
