Työmaapölymittaukset vuonna 2022

PM₁₀-mittaukset työmaiden läheisyydessä (Espoo ja Vantaa)

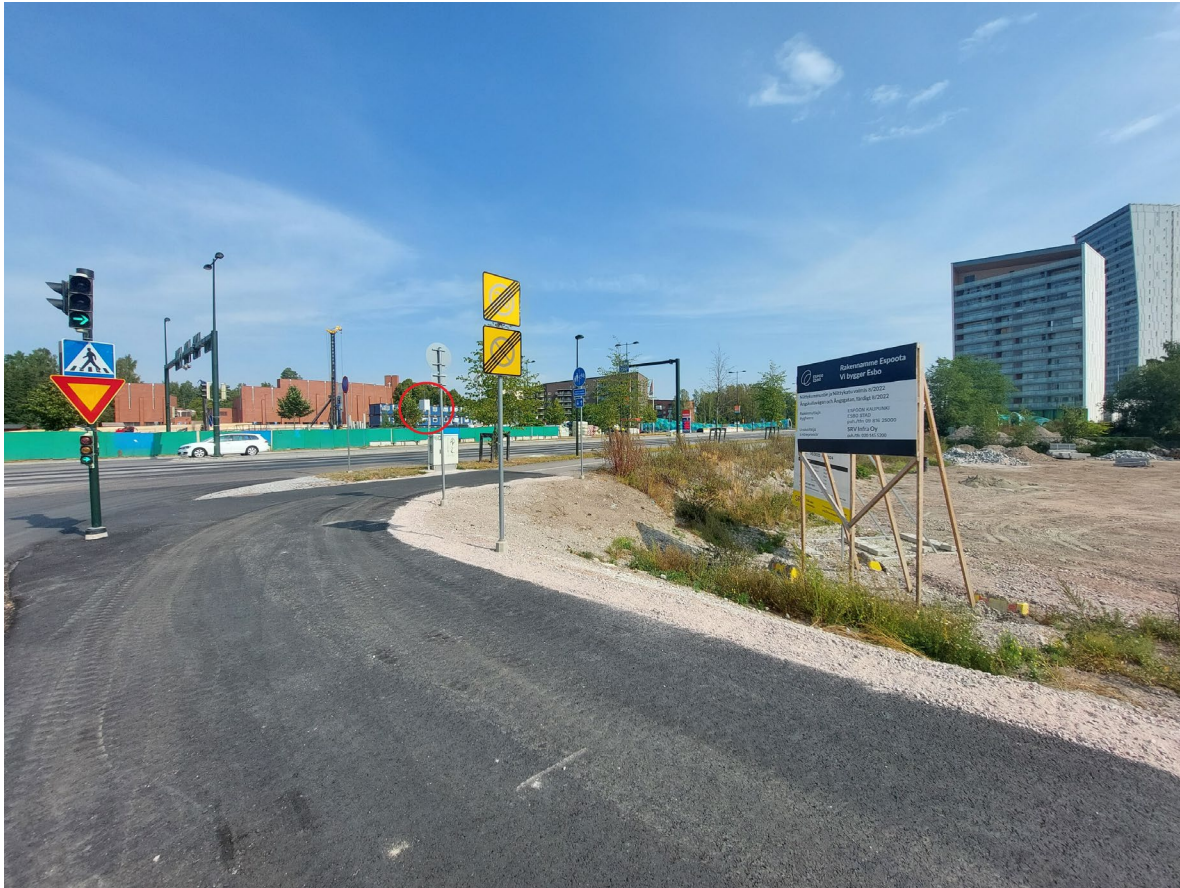
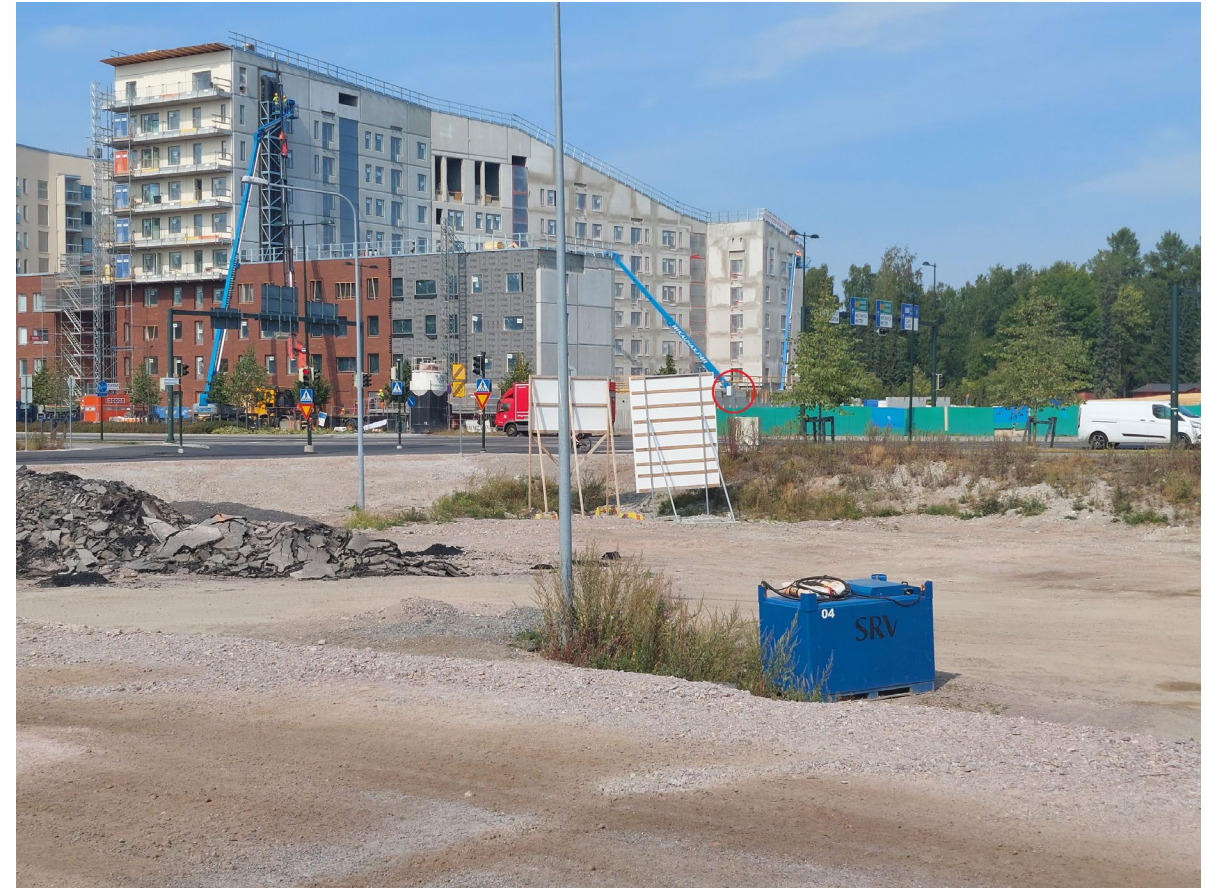
Niittykummun mittauspiste

- Paikka: Niittykummun metroaseman ympäristön täydennysrakentaminen. Merituulentien ja Niittykummuntien risteuksen lähistöllä.
- Osoite: Merituulentie, Espoo
- Koordinaatit (ETRS-GK25FIN): 6673102 : 25486638
- Näytteenottokorkeus: 3 m maanpinnasta
- Mittausaika: 14.3. – 31.10.2022
- Mittalaite sijaitsi Merituulentien vieressä, ajoväylän ja kevyenliikenteenväylän välissä. Niittykummuntien risteuksen itäpuolella.
- Etäisyys risteykseen alle 10 metriä.
- Liikennemäärä Merituulentantiellä vuonna 2021 oli 18 800 ajoneuvoa vuorokaudessa.
- Mittauspisteen läheisiä katuja (Niittykatu ja Niittykummuntie) asfaltoitiin 20.5.

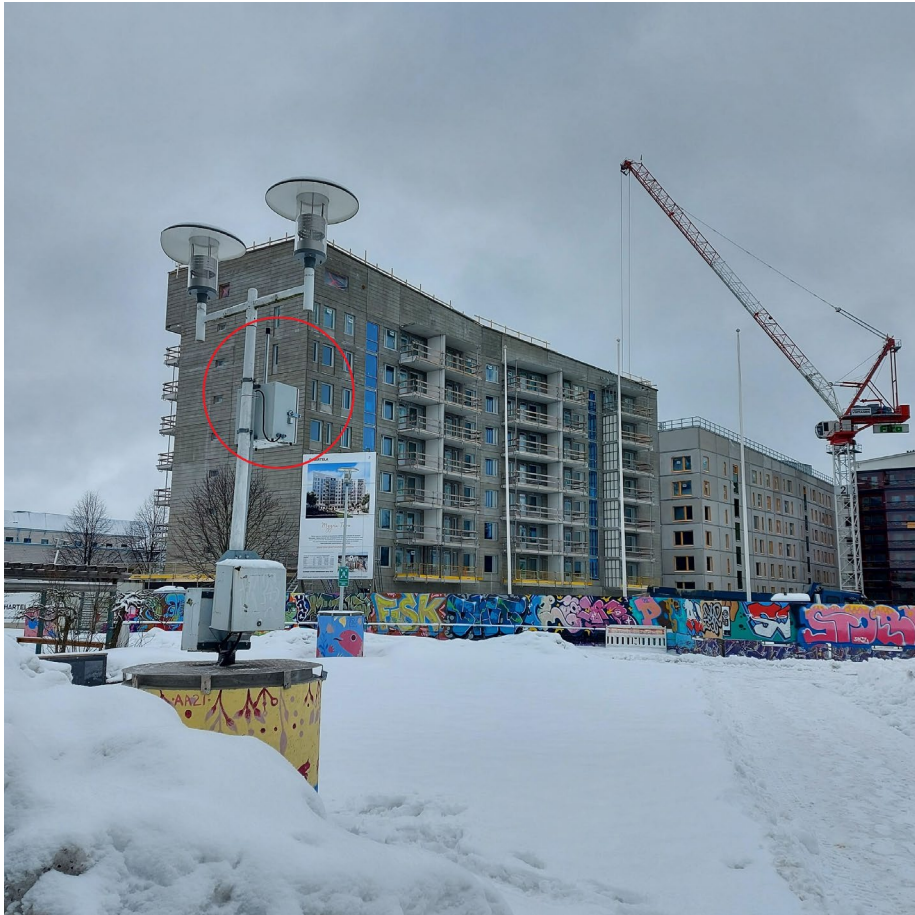
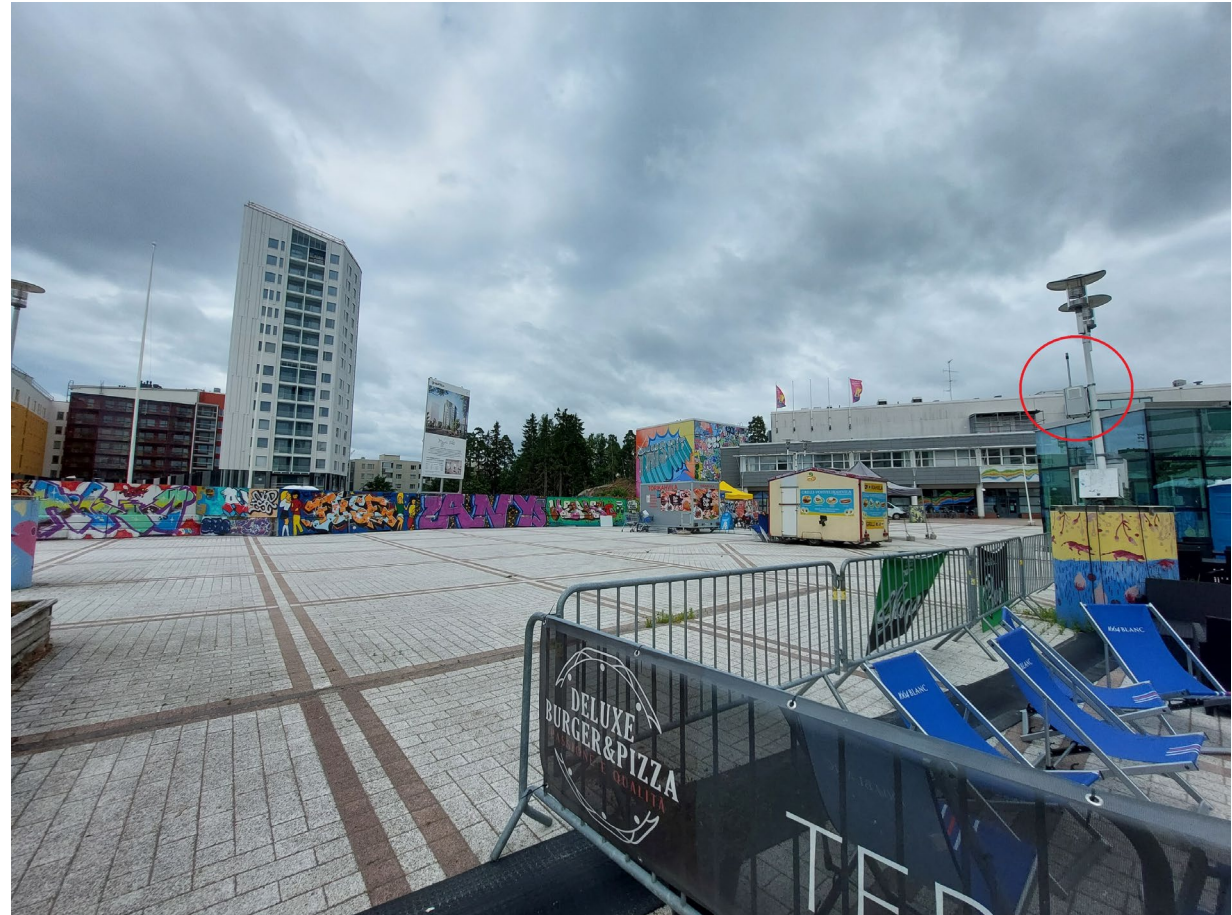
Paalutorin mittauspiste

- Paikka: Myyrmäki keskustakortteleiden rakentaminen Paalutorin läheisyyteen
- Osoite: Paalutori, Vantaa
- Koordinaatit (ETRS-GK25FIN): 6683176 : 25491822
- Näytteenottokorkeus: 3 m maanpinnasta
- Mittausaika: 9.3. – 31.10.2022
- Mittalaite avonaisella paikalla Paalutorin valaisinpylväessä. Kesällä ravintolan terassin aidan vieressä.
- Etäisyys rakennustyömaan aitaan noin 30 metriä.
- Liikekeskus Myyrmanni noin 20 m etäisyydellä mittauspisteestä etelään.

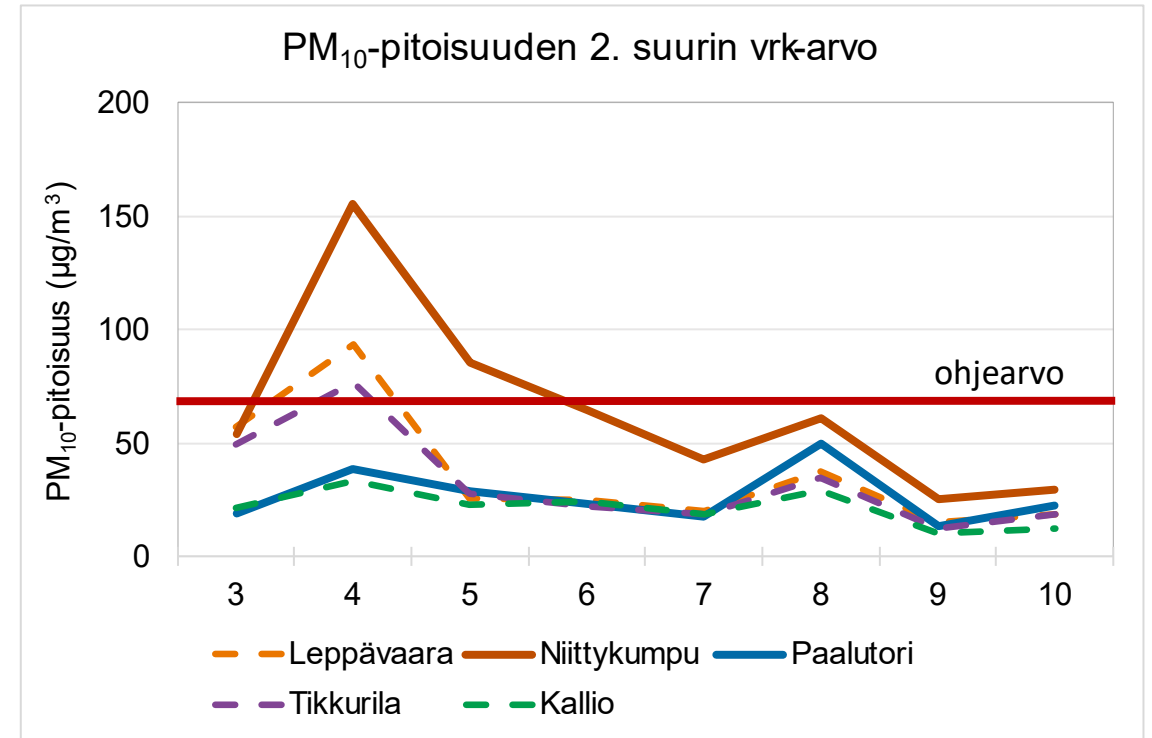
Hengitettävien hiukkasten kansalliseen ohjearvoon verrattavat pitoisuudet

- Hengitettävien hiukkasten vuorokausipitoisuuden kansallinen ohjearvo on $70 \mu\text{g}/\text{m}^3$, ja siihen verrataan kuukauden toiseksi suurinta vuorokausipitoisuutta.
- Ohjearvo ylittyi vuonna 2022:
 - Niittykummussa huhti- ja toukokuussa.
 - Paalutorilla ei ylityksiä.
 - Vilkasliikenteisillä alueilla Tikkurilassa ja Leppävaarassa ylitys vain huhtikuussa.
