# Mittausraportti

## Työmaapölymittaukset vuonna 2019

**Helsingin seudun ympäristöpalvelut -kuntayhtymä**

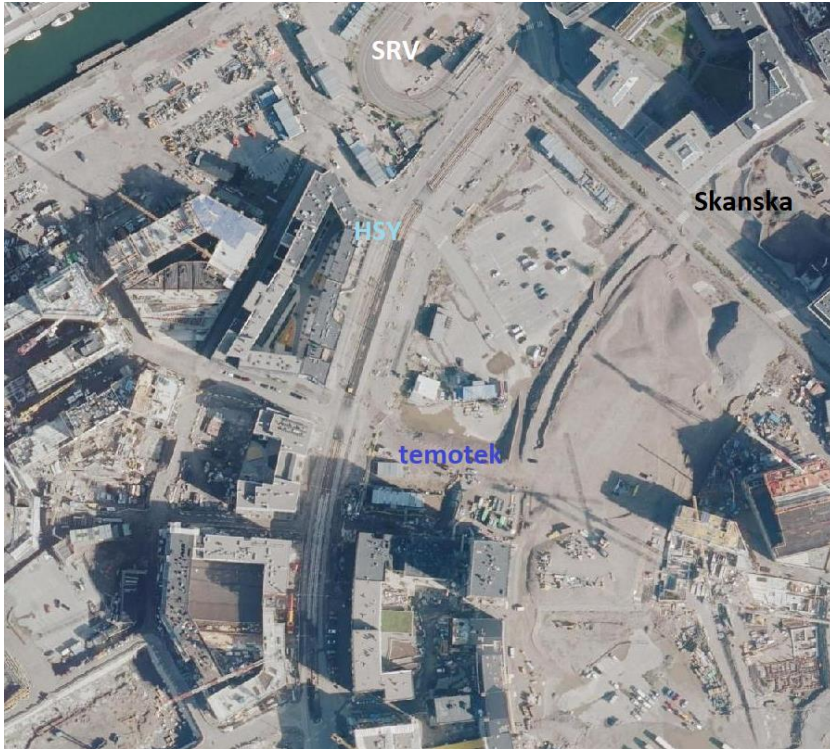
**Kuva 1.** Mittalaitteen sijainti ja työmaat Jätkäsaaren mittauspisteen lähiympäristössä. Ortokuva 2019.

Mittalaite sijaitsi Helsingissä osoitteessa Atlantinkatu 5. Mittalaitteen etäisyys autotiestä oli noin 3 metriä. Mittalaite sijaitsi koko mittausjakson (1.3.–31.10.2019) samassa paikassa. Mittaukset ajoittuvat ajanjaksolle, jolloin pölyäminen oli todennäköisintä. Kuvassa 1 on esitetty mittalaitteen sijainti ja lähiympäristössä olevat urakoitsijat.

Temotek rakensi uusia asuintaloja etelässä noin 250 metrin päässä mittalaitteesta. Skanska rakensi uusia asuintaloja noin 250 metrin päässä mittalaitteen itäpuolella. SRV:n työmaa oli noin 100 metrin päässä pohjoisessa. Mittauspaikan lähetyvillä oli paljon myös muiden toimijoiden työmaarakentamista.

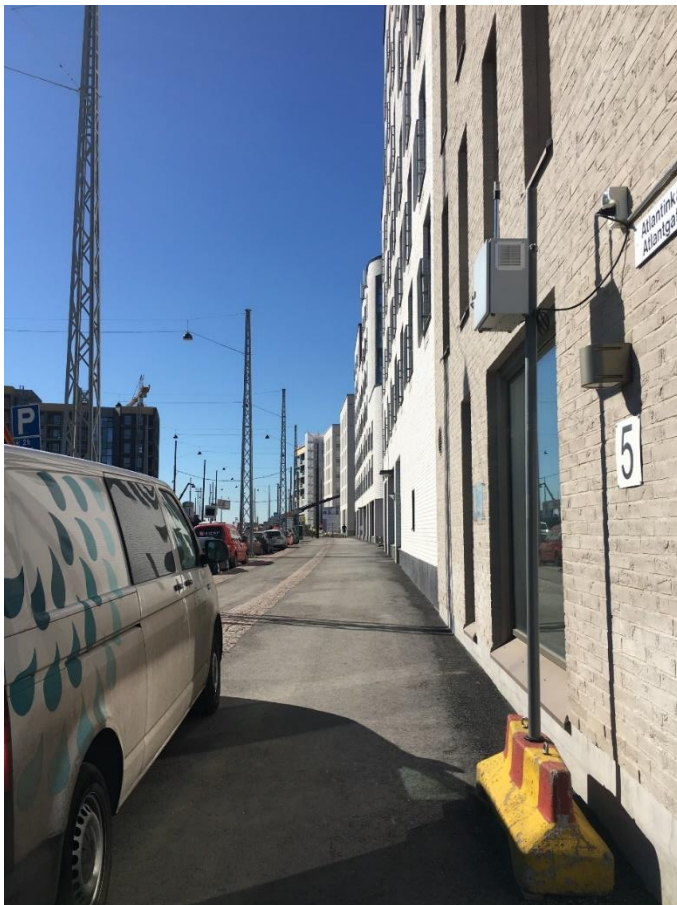
**Kuva 2.** Mittalaite pohjoisesta kuvattuna. Kuvassa näkyy jalkakäytävä sekä etelässä uudistalorakentamista.

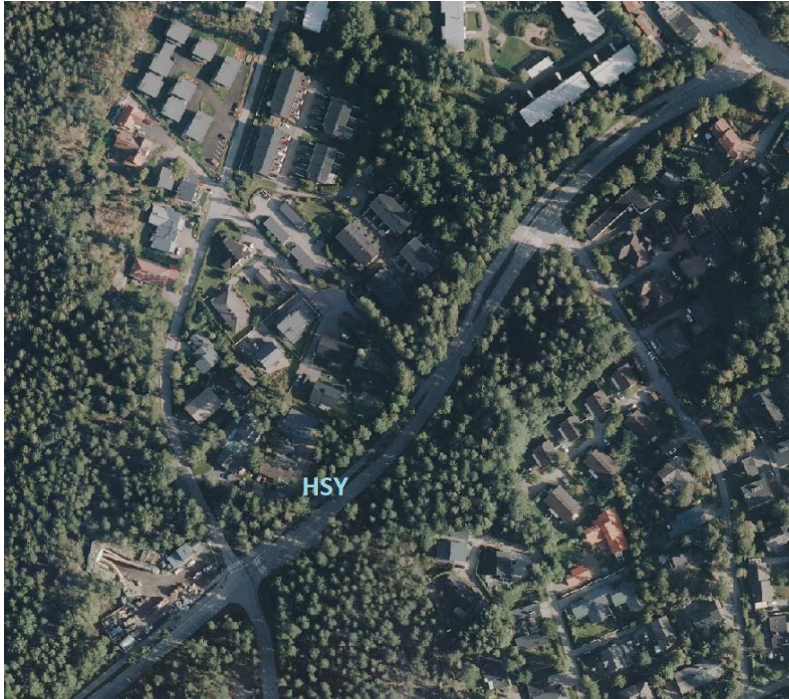
**Kuva 3.** Mittauspiste sijaitsi lähellä omakotitaloasutusta Eestinmalmintien varrella. Ortokuva 2018.

Mittalaite sijaitsi Espoossa osoitteessa Eestinmalmintie 3. Mittalaitteen etäisyys autotiestä oli noin 4 metriä. Mittalaite sijaitsi koko mittausjakson (28.3.–31.10.2019) samassa paikassa. Mittaukset ajoittuivat ajanjaksolle, jolloin pölyäminen oli todennäköisintä. Kuvassa 3 on esitetty mittalaitteen sijainti.

Suurin pölylähte Eestinmalmilla oli mittauspisteen vierestä kulkeva työmaaliikenne. Työmaakuormat pölyttivät tietä, jättäen tielle vetistä liejua. Henkilöautot myös edesauttoivat pölyämistä.

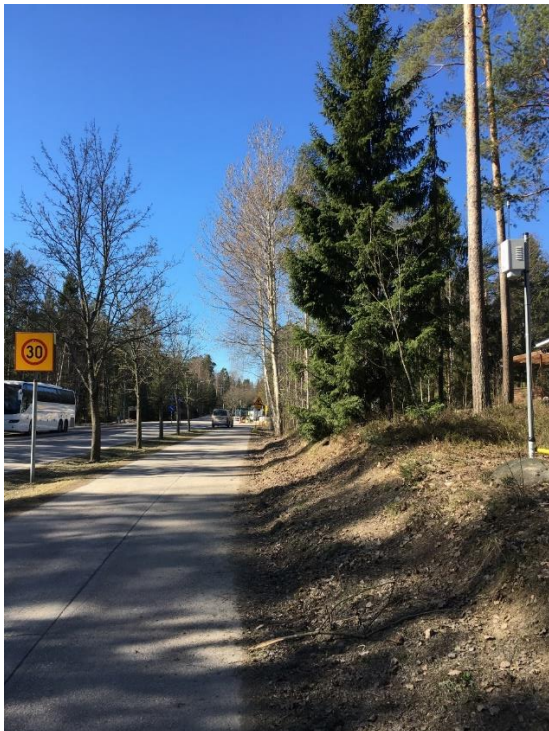
**Kuva 4.** Mittalaite kuvattuna idästä. Kuvassa näkyy jalkakäytävä ja Eestinmalmintien liikenne.

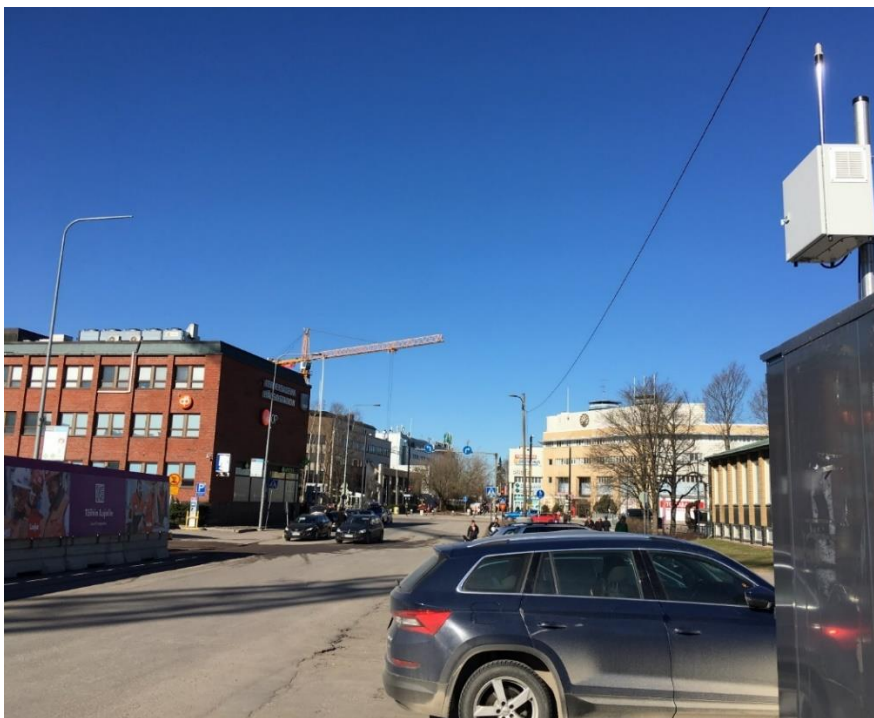
**Kuva 6.** Mittalaite kuvattuna idästä. Kuvassa näkyy Asematie.

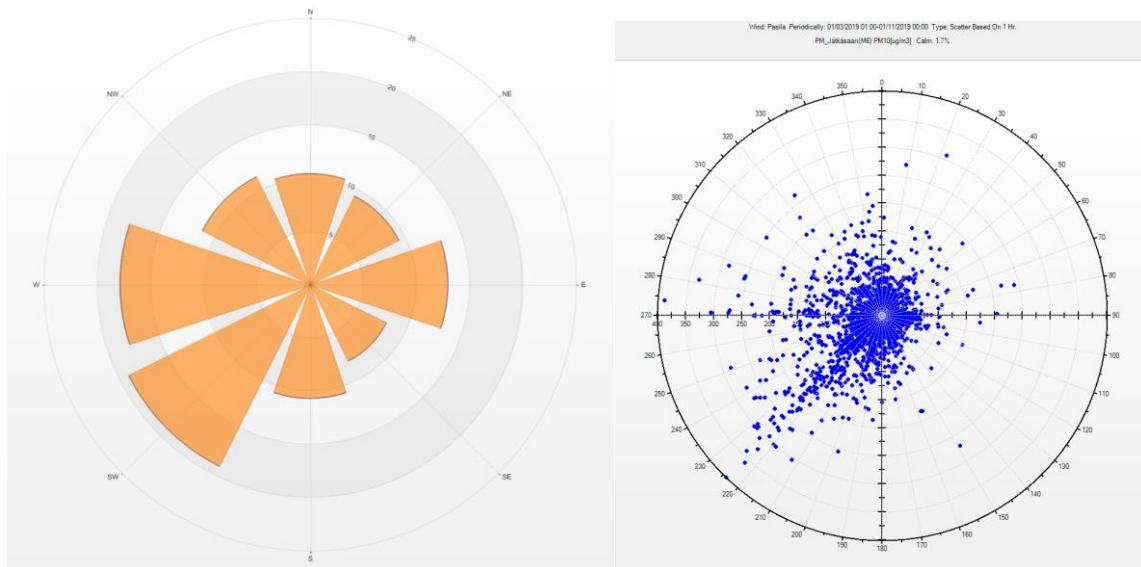
**Kuva 7.** Tuulensuuntien jakautuminen Pasilan sääasemalla 1.3.–31.10.2019 (asteikko 0–18 %) ja  $\text{PM}_{10}$  tuntikeskiarvot Jätkäsaarella eri tuulensuunnilla 1.3.–31.10.2019 (asteikko 0–400  $\mu\text{g}/\text{m}^3$ ).

Kuvan vasen puoli kertoo sen, miltä tuulensuunnilta on tuullut eniten. Lounaasta tuuli Jätkäsaarella eniten eli 18 % mittausjakson aikana, mutta tuulta esiintyi myös tasaisesti muista tuulensuunnista. Tyynät tilanteet (tuulen nopeus alle 0,5 m/s) eivät ole mukana aineistossa.

Oikealla puolella nähdään  $\text{PM}_{10}$  tuntikeskiarvot, jotka kertovat pitoisuuksien jakautumisesta eri tuulensuunnille. Korkeita tuntipitoisuuksia näytti tulleen jokaiselta tuulensuunnalta, mutta eniten selvästi lounaasta. Pitoisuudet vaihtelivat 0–400  $\mu\text{g}/\text{m}^3$  välillä.

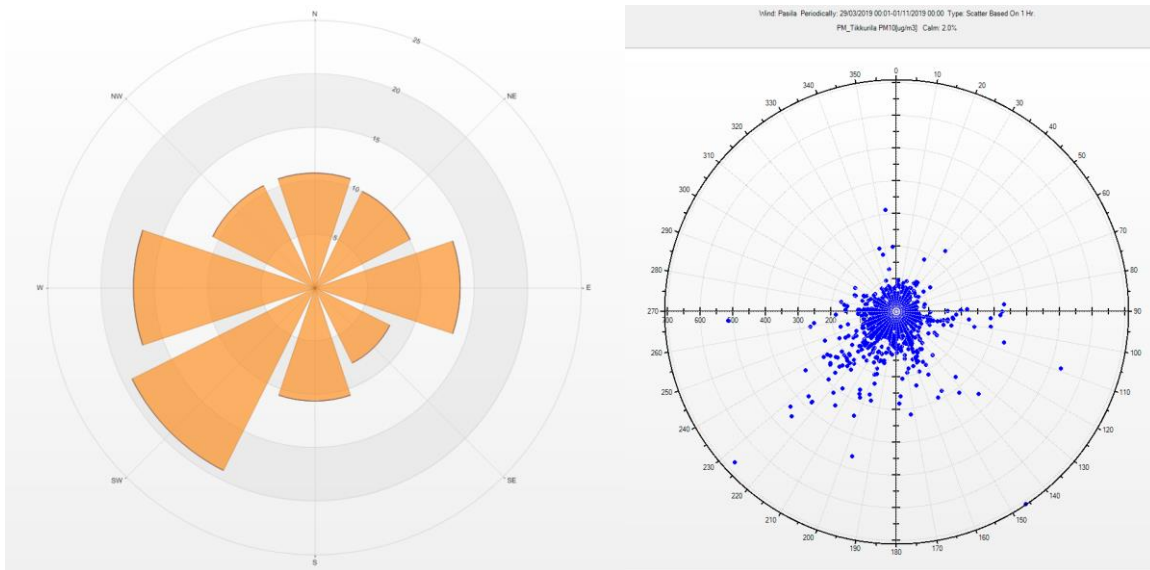
**Kuva 9.** Tuulensuuntien jakautuminen Pasilan sääasemalla 29.3.–31.10.2019 (asteikko 0–18 %) ja  $\text{PM}_{10}$  tuntikeskiarvo Tikkurilassa eri tuulensuunnilla 29.3.–31.10.2019 (asteikko 0–709  $\mu\text{g}/\text{m}^3$ ).

Kuvassa 9. vasemmalla näkyy, että Tikkurilassa tuulensuunnat jakautuvat tasaisesti, mutta lounaasta tuuli eniten eli 18 % koko mittausjakson aikana. Tyynet tilanteet (tuulen nopeus alle 0,5 m/s) eivät ole mukana aineistossa.

Oikealla puolella kuvassa 9. korkein tuntipitoisuus oli 709  $\mu\text{g}/\text{m}^3$ . Korkeimmat tuntipitoisuudet tulivat etelästä eli kirkon purku- ja rakennustyömaalta.

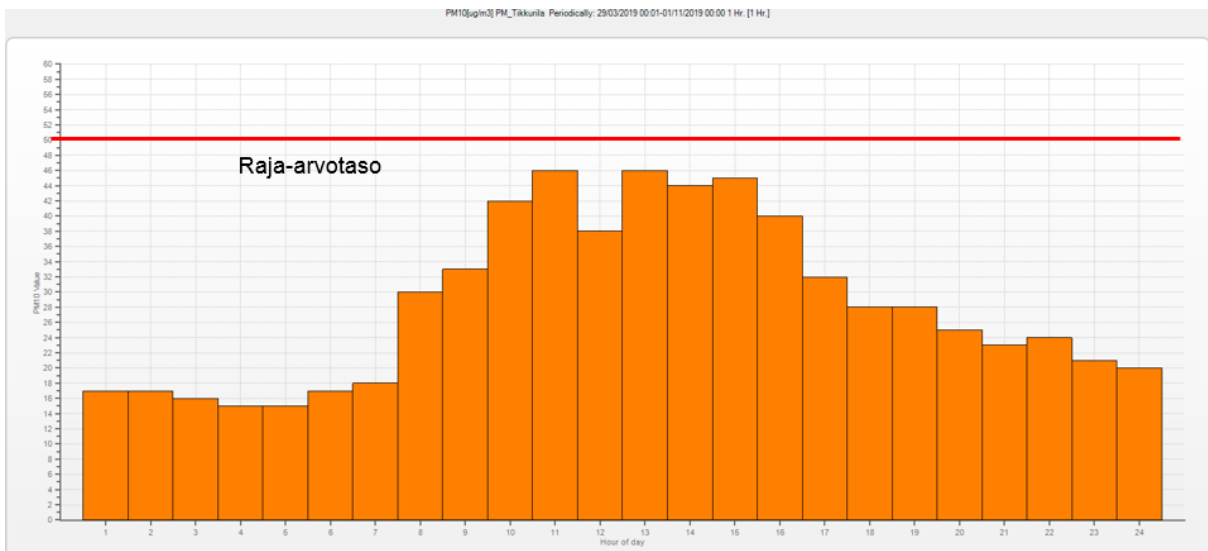
**Kuva 15.** PM<sub>10</sub> -pitoisuuksien vuorokaudenaikaisvaihtelu Tikkurilassa.

Mitatut tuntipitoisuudet olivat ajoittain korkeita. Suurimmat tuntipitoisuudet mitattiin päiväsaikaan klo 8:00–17:00 välillä (Kuva 15). Suurin tuntipitoisuus  $709 \mu\text{g}/\text{m}^3$  mitattiin 7.6.2019 klo 12:00. Tuntikeskiarvo koko mittausjaksolta oli  $28 \mu\text{g}/\text{m}^3$ . Suurin vuorokausikeskiarvo ( $153 \mu\text{g}/\text{m}^3$ ) mitattiin 3.4.2019. Kyseisenä ajankohtana oli vielä katupölykausi ja muillakin HSY:n pääkaupunkiseudun pysyvillä mittausasemilla mitattiin korkeita pitoisuuksia. Hengitettävien hiukkasten vuorokausipitoisuuden raja-arvotaso  $50 \mu\text{g}/\text{m}^3$  ylittyi mitatulla ajanjaksolla 25 kertaa.

Suurimmat hiukaspitoisuudet mitattiin päivä- ja ilta-aikaan klo 7:00–21:00 välillä riippuen mittauspisteestä. Kuva 13. näyttää vuorokaudenaikaisvaihtelun Jätkäsaarella, kuva 14. Eestinmalmilla ja kuva 15. Tikkurilassa. Kuvista voidaan nähdä, että korkeita pitoisuuksia ilmenee, kun rakennustyömailla ollaan työskentelemässä ja kuorma-autot ajavat kuormia mittaustaikojen lähetyksillä. Kuvissa 16., 17., ja 18. on kuvattu vaihtelua arkipäivinä ja viikonloppuina ja siitä voidaan huomata, että viikonloppuisin ei ole työskennelty eikä pölyisiä kuormia ole ajettu mittaustaikojen lähetyksillä.

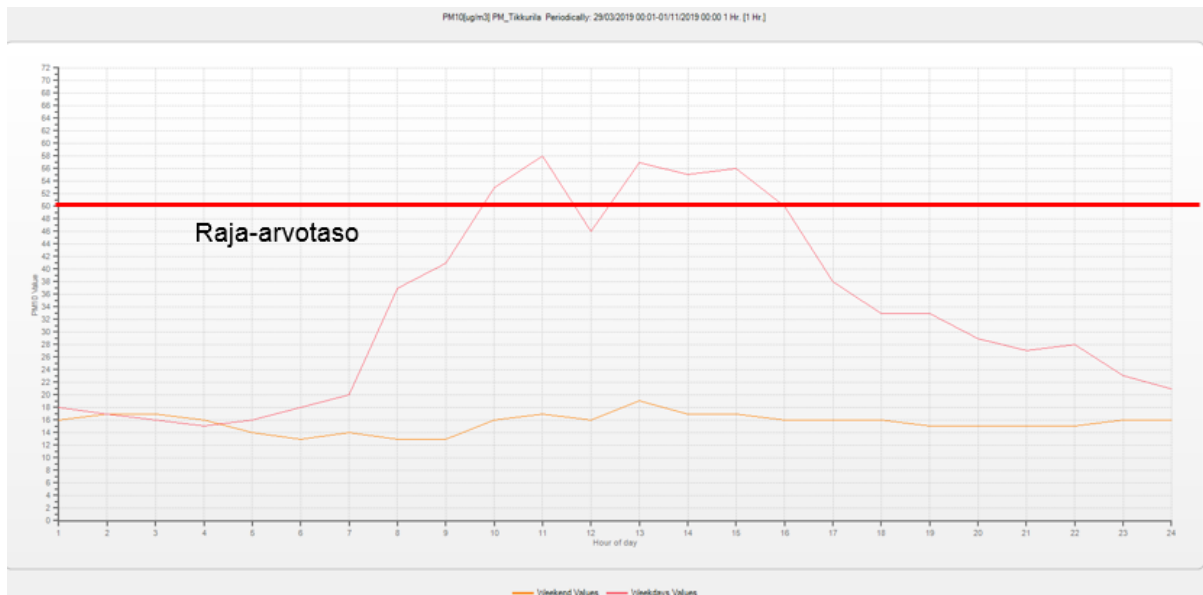
**Kuva 18.**  $PM_{10}$  -pitoisuuksien vuorokausivaihtelu jaoteltuna viikonloppuun ja arkipäiviin Tikkurilassa.
