# Katupölyn lähteet, päästövähennyskeinot ja ilmanlaatuvaikutukset

Tuloksia KALPA-tutkimushankkeesta 2015–2018

**Helsingin seudun ympäristöpalvelut -kuntayhtymä**

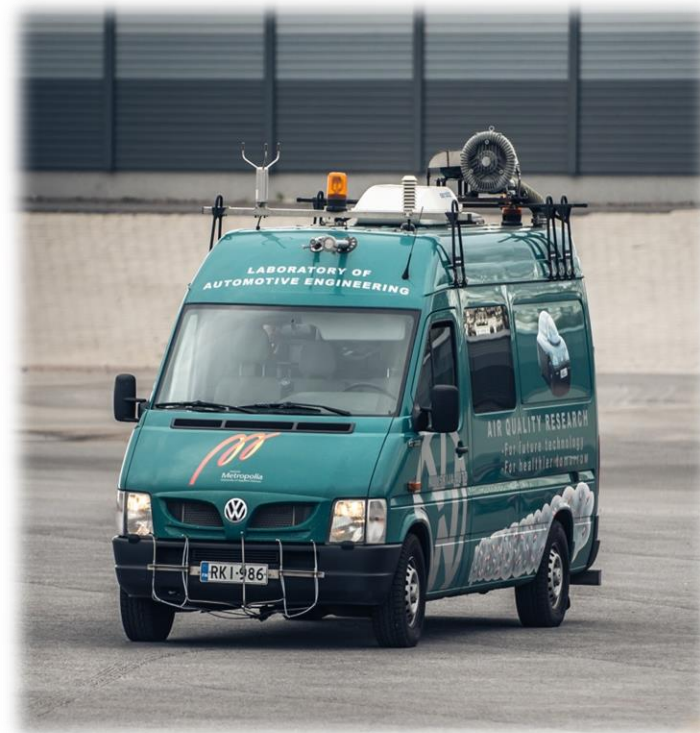
Kuva 5: Nuuskija-auto

- TSI OPS 3330
- Decati Elpi

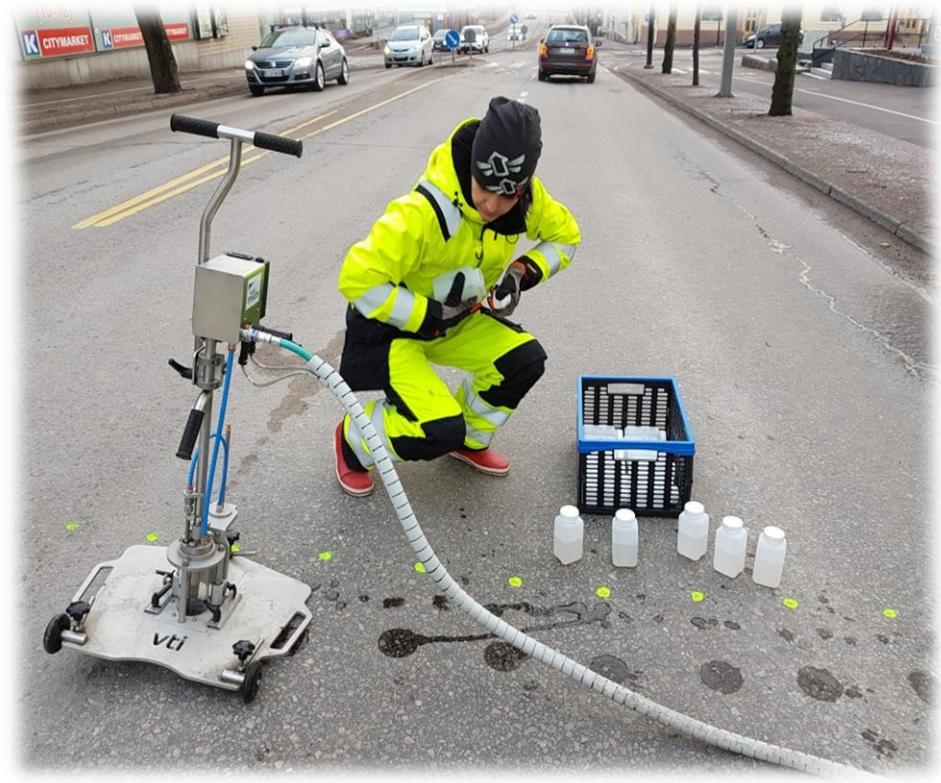
Kuva 6: Wet Dust Sampler (WDS)

WDS-mittalaite huuhtelee näytteen kadunpinnasta korkeapainepesulla ja kerää syntyneen näytteen pulloon. WDS III on Ruotsin tie- ja liikennetutkimusinstituutin (VTI) kehittämä mittalaite kadunpinnan pölytason tutkimuksiin. Laitteella voidaan kerätä näytteitä läpäisemättömiltä pinnoilta. Näytepulloon kerätystä vedestä voidaan analysoida esim. sameutta, hiukkasten määrää ja kokojakaamaa. KALPA-hankkeessa WDS-laitteella on tutkittu pölyn jakautumista katu ympäristössä ja sen vuodenaikaisvaihtelua sekä pesulaitteistojen puhdistustehokkuuksia. Talvella lumi tai jää saattaa estää mittauksen tekemisen tien pinnasta. Kovalla pakkasella mittauksia ei myöskään tehdä, sillä vaarana on veden jäätyminen putkistoon.

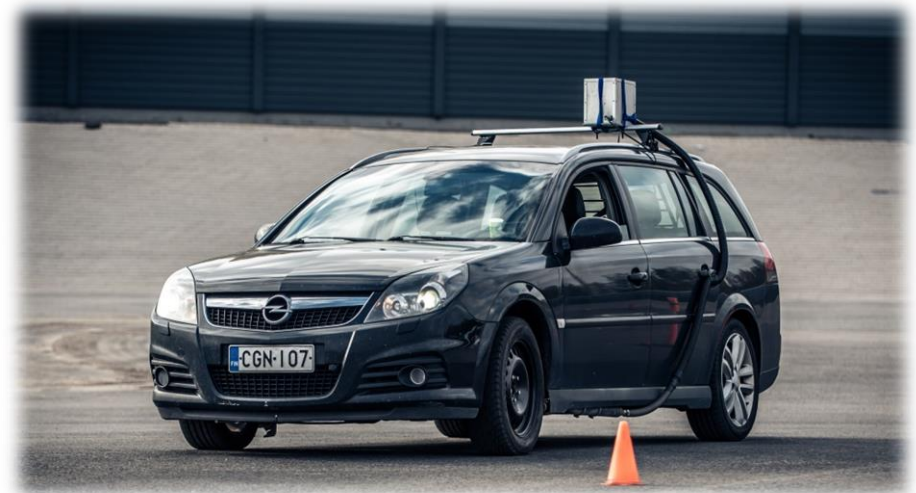
Kuva 8: Opel Vectra

Vectralla mitattiin KALPA-hankkeessa ensi kertaa myös PM<sub>2,5</sub>-päästöjä PM<sub>10</sub>:n rinnalla. Tätä tarkoitusta varten Vectraan rakennettiin putkitus yhteensä neljälle DustTrakille.

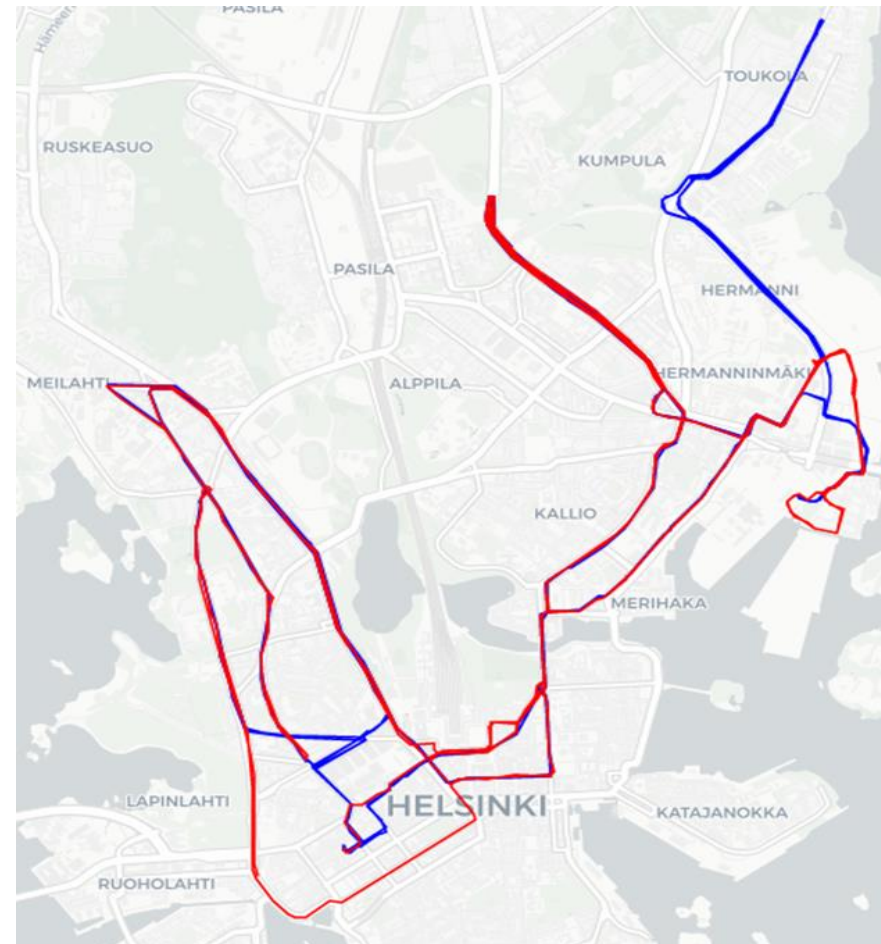
Kuva 11: Helsingin reitti 2015–2018

Helsingin mittausreitit runko on pysynyt samana keväästä 2006 saakka. Reitti on aineiston käsittelyvaiheessa jaettu kolmeen osaan (itä/keskusta/länsi) (Kuva 11) Staran kunnossapitoalueiden mukaan. Staralta kerätään katukohtaiset talvi- ja kevät-kunnossapidon tiedot aineiston tulkinnan tueksi.

Läntisessä kantakaupungissa reitti on kokenut suurimmat muutokset, kun reittiä laajennettiin keväällä 2016 Mechelininkadulle, jolla sijaitsi HSY:n siirrettävä ilmanlaadun mittausasema vuosina 2017 ja 2018. Mechelininkadun mittauksesta ei informoitu kadun kunnossapittäjiä, jolloin katu toimi alkuun myös ns. "pistokoekatuna". Läntistä reittiä muokattiin keväällä 2017 hieman selkeämmäksi pudottamalla lyhyitä katuosuuksia pois ja lisäämällä reittiin Bulevardi.

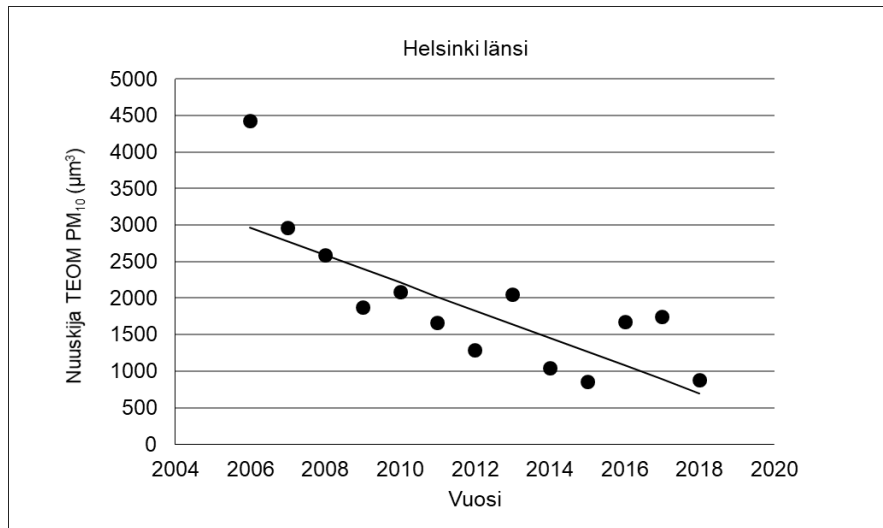
Kuva 19: 95 %-piste Helsinki, Länsi, Nuuskija-pitoisuus

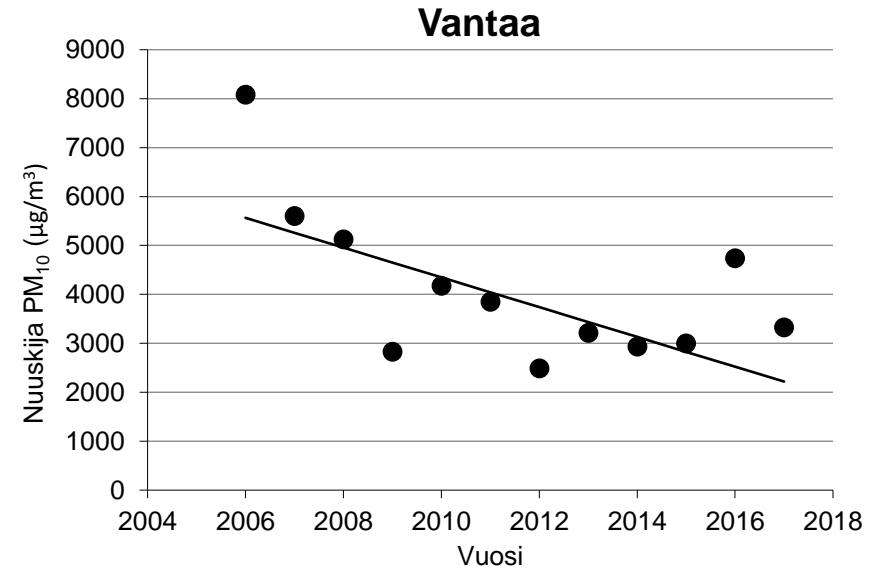
Kuva 23: 95 %-piste, Vantaa, Tikkurila. Nuuskija-auton pitoisuus

Vuodesta 2008 lähtien Talvikkitie ja Tikkurilantie on jaettu kahteen peräkkäiseen jaksoon, joista toinen merkitty \*:llä. Tähdellä merkityt osiot, sekä Talkootie koko pituudeltaan pestiin PIMU-laitteella 2014 asti, jonka jälkeen kaikki Vantaan reitin kadut ovat olleet PIMU-pesun piirissä, mutta aineiston käsittelyssä Tikkurilantien ja Talvikkitien jako on säilytetty.

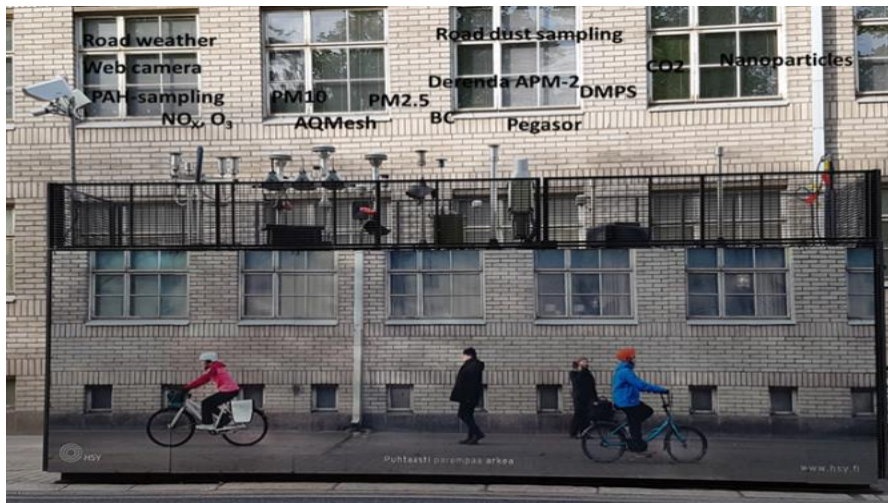
Kuva 28: Mäkelänkadun mittausasema (lähde: HSY)

Kohdetta kutsutaan myös ilmanlaadun ”supermittauskohteeksi” (kuva 28). Kohteessa tehdään mm. jatkuvaa ilmanlaadun, sään ja liikenteen monitorointia sekä erilaisia lyhytaikaisempia mittauskampanjoita. Mittausaseman kohdalla kulkee kolme kaistaa etelään ja kolme pohjoiseen. Oikeanpuoleinen kaista molempiin suuntiin on bussikaista. Ajoratojen välissä sijaitsevat raitiotiekiskot ja viherkaistat.

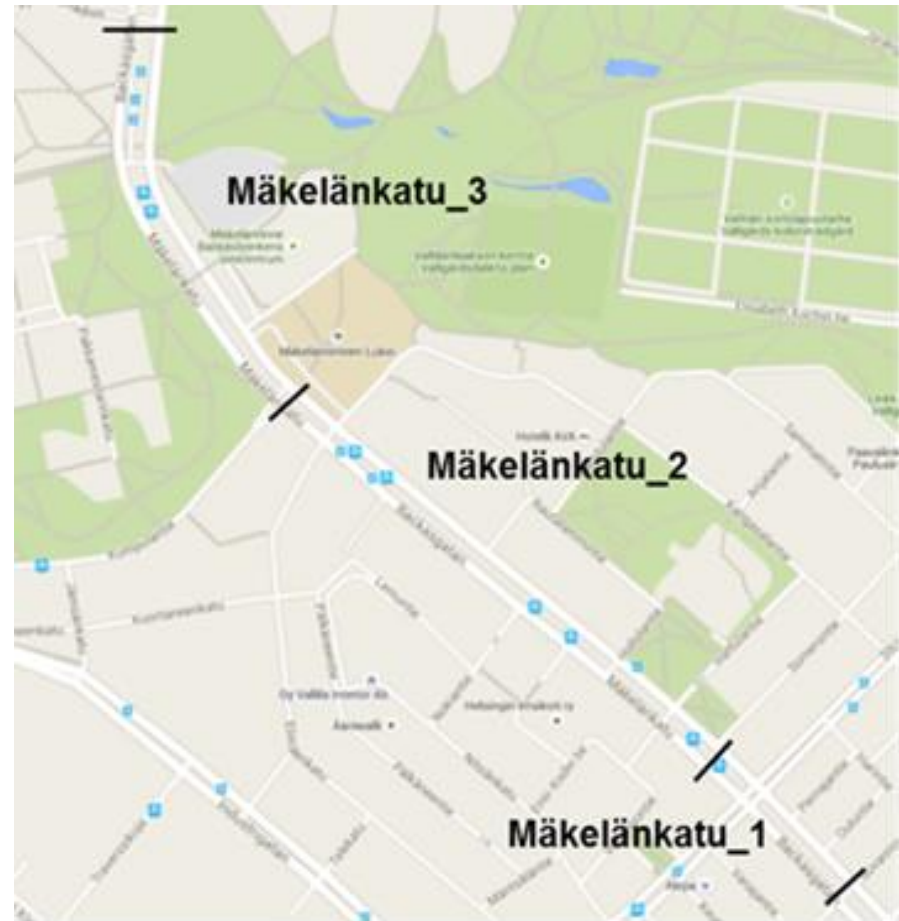
Kuva 29: Mäkelänkadun tieosuudet

Mäkelänkadulta on kirjattu ylös päällystetiedot sekä hiekoitusmateriaalin tiedot. Näitä lähtötietoja on käytetty hyväksi erityisesti 2015–2016 toteutetuissa lähdeanalyysissä. Kunnossapidon toimenpidekirjaukset kerätään vuosittain STARA:lta. Aineiston käsittelyvaiheessa tieosuus on jaettu kolmeen osaan (Mäkelänkatu 1/2/3, kuva 29). Nuuskijan mittautulokset on esitetty näiltä osuuksilta.

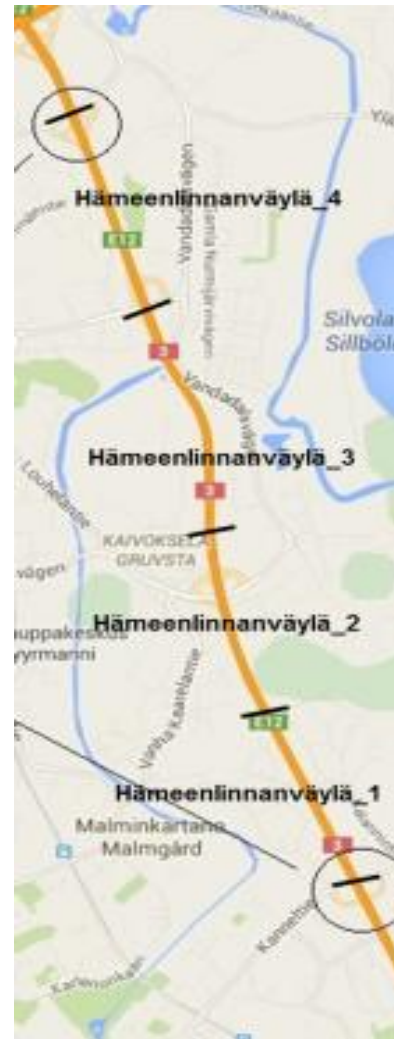
Kuva 30: Hämeenlinnanväylän mittausosuudet

Nuuskiolla on KALPA-hankkeessa mitattu säännöllisesti myös pääväyläkohdetta (Kuva 30). Hämeenlinnanväylää Kehä 1:n ja Kehä 3:n liittymien välillä on ajettu kaupunkireittien yhteydessä katupölykaudella noin maaliskuun alusta toukokuun loppuun. Liikennemäärä on n. 48 000 ajoneuvoa / arki-vrk (n. 6% raskasta). Mittauskohteessa ajetaan maantienopeudella 80 km/h (mittausnopeus ollut noin 78 km/h).

Aineiston käsittelyvaiheessa tieosuus on jaettu neljään osaan (Hämeenlinnanväylä 1/2/3/4, kuva 30). Nuuskijalla mitatut tulokset on esitetty näiltä neljällä osuudelta. Noin puolessa välissä mittausosuutta (Hämeenlinnanväylä osuudet 2 ja 3 välissä) sijaitsi HSY:n ilmanlaadun mittausasema vuosina 2015–2016.

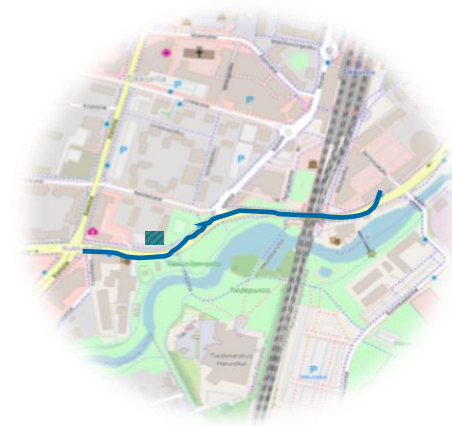
*Kuva 31: Tikkurilantien mittausosuus*

Aineiston käsittelyssä tie on jaettu kahteen osaan, ja Nuuskijan mittaustulokset on esitetty vain toiselta osuudelta (kuva 31).

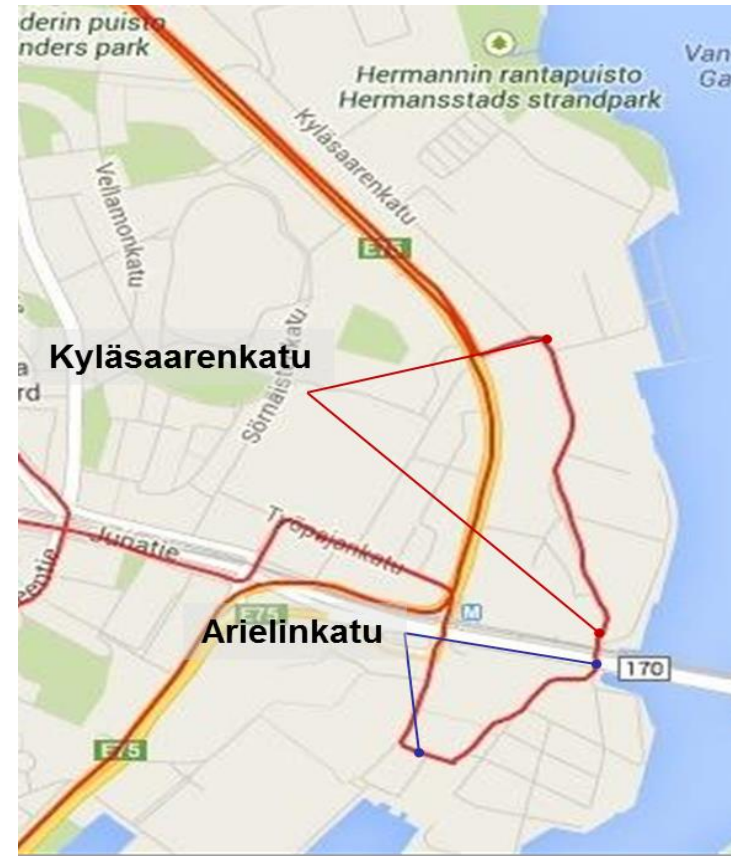
Kuva 33: Kalasataman reitti

Nuuskijan reitti ulotettiin keväällä 2015 Kalasatamaan työmaa-alueelle (kuva 33), jossa oli meneillään laaja aluerakentaminen. Työmaan läheisyydessä ei ollut varsinaista ilmanlaadun mittausasemaa. HSY monitoroi ilmanlaatua Osiris-sensorilla maaliskuu-toukokuussa 2018. Sensori sijaitsi Kalasataman koulun edustalla Polariksenkatu 1:ssä.

Kohteesta ei ole saatavana erillisiä tietoja liikennemääristä, ja meteorologia saadaan muilta mittausasemilta. Toimenpidekirjaukset on saatu STARA:lta. Nuuskija mittausten tuloksissa on huomioitu vain seuraavat kadut: Arielinkatu (2015–2018) – Kyläsaarenkatu (2015–2018) – Hermannin rantatie (2015–2016) – Työpajankatu (2018).

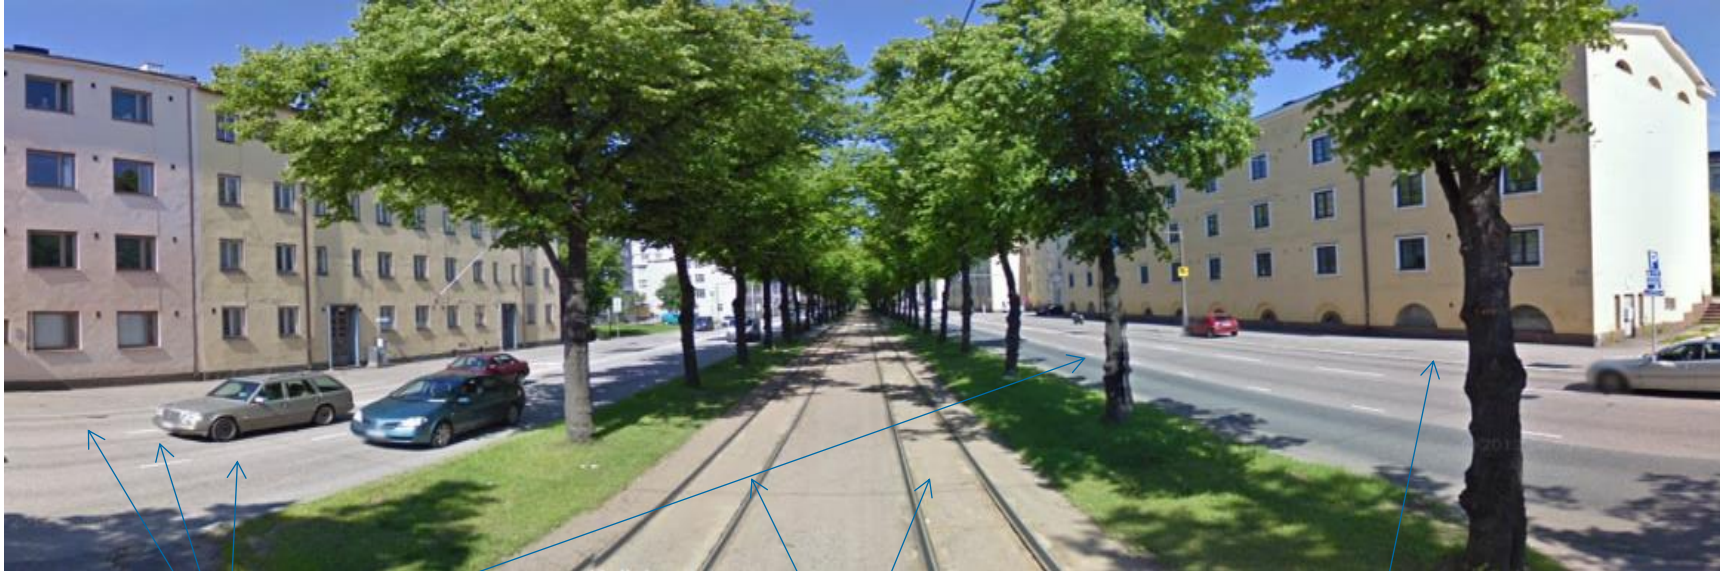
Kuva 34: Yleiskatsaus mittauksiin Mäkelänkadulla

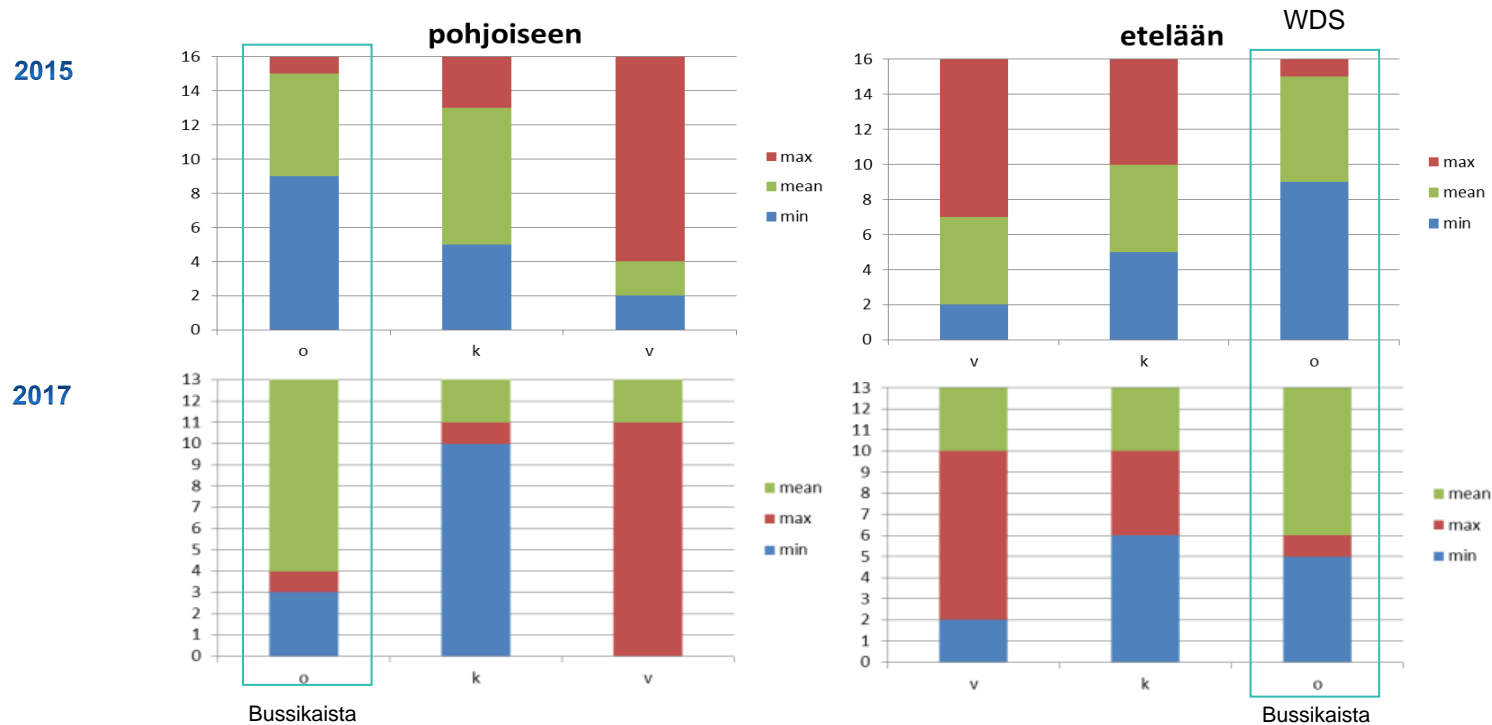
Kuva 36: Mäkelänkadulla mitatut pitoisuudet, eri kaistoilla 2015 ja 2017

Bussikaistoilla suoritetaan enemmän pölynsidontaa kuin muilla kaistoilla, mikä saattaa osaltaan selittää bussikaistojen puhtautta. Toisaalta pölykuorman lisääntymiseen vasemmilla kaistoilla saattavat vaikuttaa raitiotiet (jarruhiekka) sekä myös liikennekäyttäytyminen (kaistanvaihdot). Mittaustapa (mittausrenkas aina kaistan vasemmassa laidassa) osiltaan myös vaikuttaa tuloksiin.

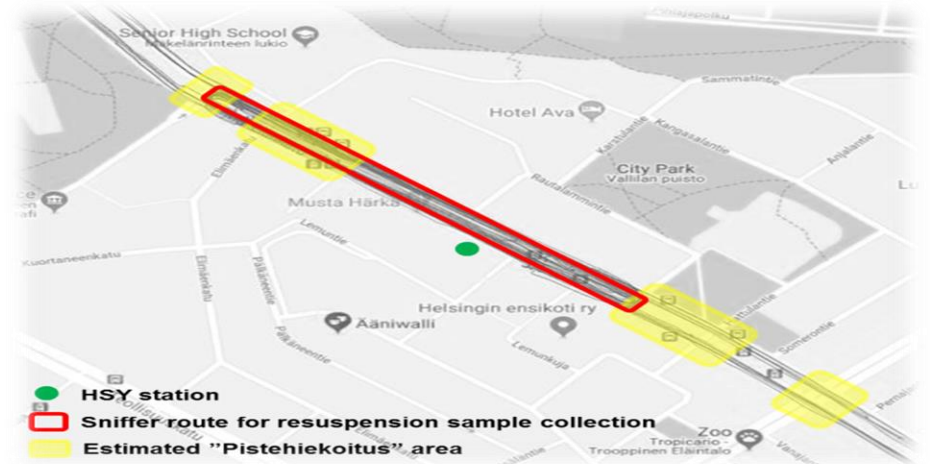
Kuva 39: reitti resuspensionäytteiden keruusta Mäkelänkadulla  
**Vihreällä** merkitty piste näyttää HSY:n "supersite:n" sijainnin.  
**Keltaiset** laatikot indikoivat kohteessa tehtävää pistehiekoitusta. Hiekoitus tehdään pääasiallisesti linja-autopysäkeille sekä isoille risteyksialueille.  
**Punaisella** merkitty viiva indikoi Nuuskijalla ajettua reittiä, josta reseptorinäytteet kerättiin.

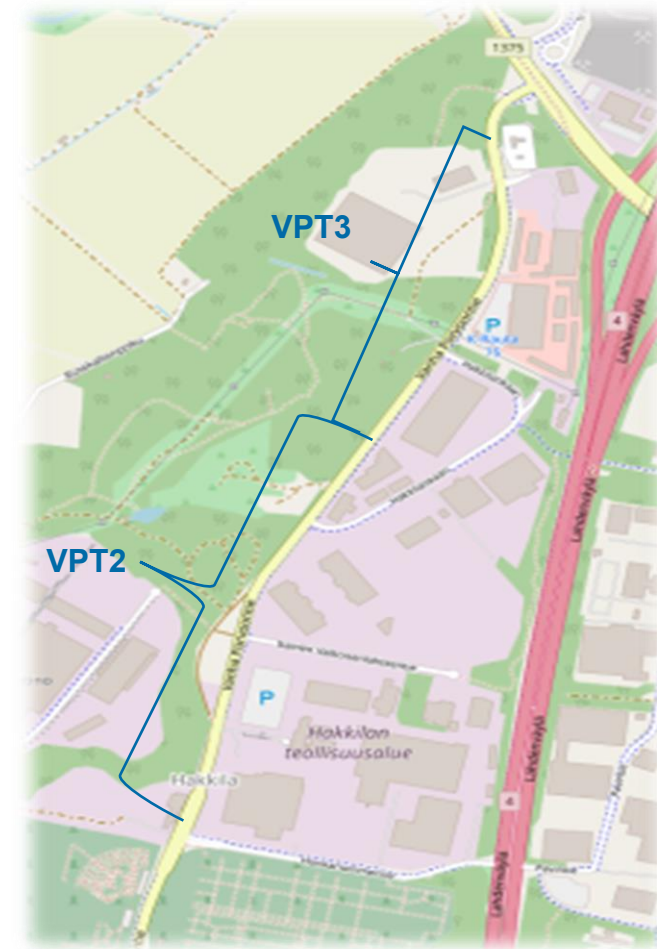
Kuva 55: Rengasmittaukset. Vanha-Porvoontie, Vantaa

Ennen testirenkaita ensimmäisenä ja päivän päätteeksi viimeisenä renkaana ajetaan ns. referenssirengas. Referenssirengaan tuloksen muuttuessa päivän aikana suoritetaan mitattaville renkailla referenssikorjaus. Referenssirengas ajetaan myös testirenkaiden välillä, mikäli olosuhteissa tapahtuu muutoksia. Referenssirengaan mittauksissa toimi kitkarengas.

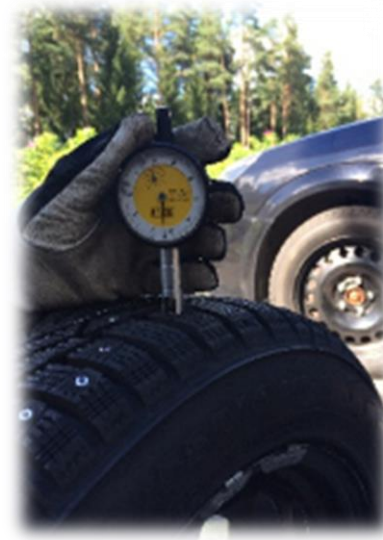
Testattavista renkaista mitattiin nastaulkonemat. Nastan metallikärjen ylitys renkaan pinnasta (kuva 56) mitattiin 20 nastasta: 10 perättäistä nastaa renkaan sisäkehältä ja 10 ulkokehältä. Tuloksissa ilmoitettu ulkonema on näin ollen 20 nastan keskiarvo. Tässä raportissa nastaulkonemalla tarkoitetaan nastan kärjen ylitystä renkaan pinnasta (Kuva 56), ja se mitattiin Metropolia ammattikorkeakoulussa tarkoitusta varten kehitetyllä mittalaitteella (Kuva 57). Asetuksen mukaan nastojen kärkien ulkonemien keskiarvo saa uudessa nastarenkaassa tai kiinnitettäessä uusi nasta käytettyyn renkaaseen olla enintään 1,2 mm (henkilöauton renkaat).

Kuva 57: Nastaulkoneman mittaus testien yhteydessä. (kuva: Roosa Ritola)

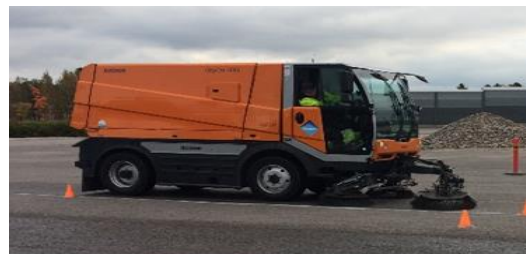
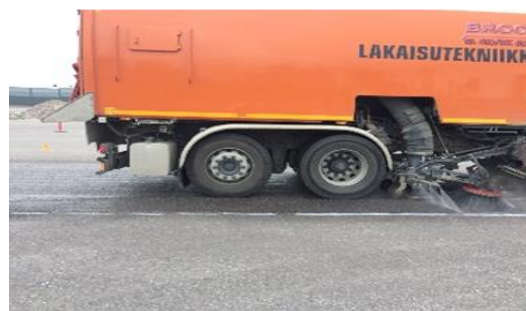
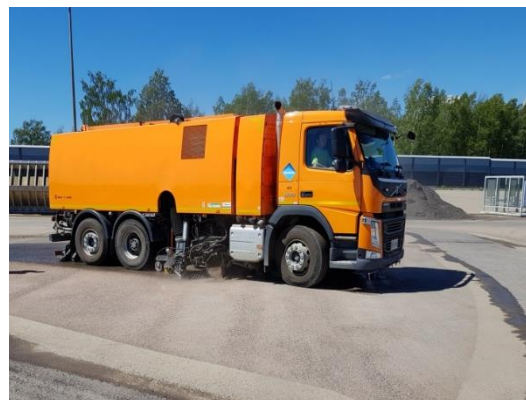
Kuva 65: Testatut pesulaitteet

- Pesevä imulakaisukone. Laitteessa on korkeapainepesu sivuharjoilla ja pääharjalla sekä lisäksi auton takana korkeapainepesupalkki. Pesupaine on 130 Bar. Imu tapahtuu takaimusuulakkeella.
- Laitteen lakaisu- ja pesuleveys on 3 502 mm. Pesualueen leveys 3 200 mm. Todellinen jälki (märkä jälki) n.4000

CityCat 5006

Brock

BEAM S 12000

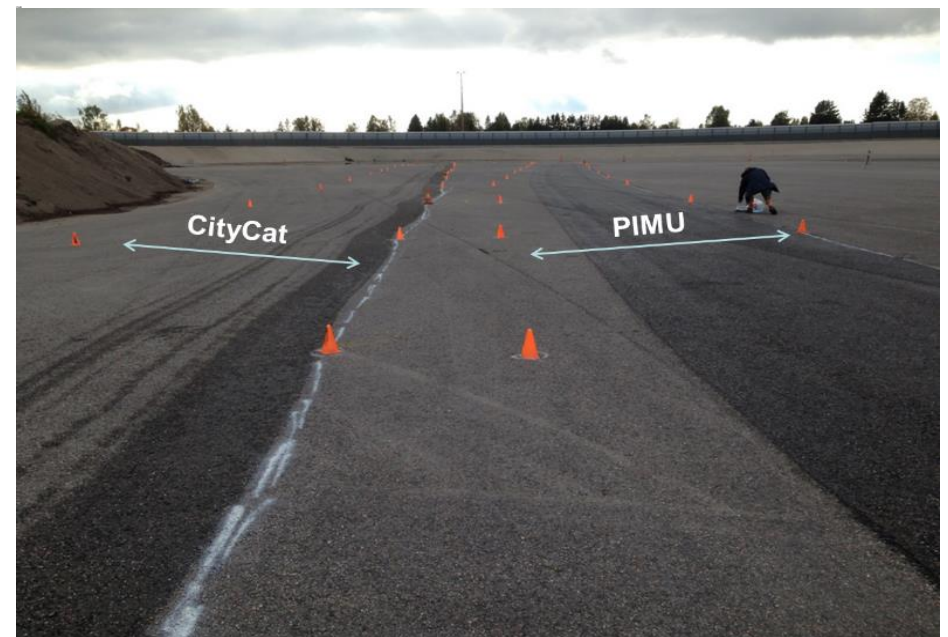
Kuva 67: Pesujälki CityCat & Brock

Pesun leveys n.2 000 mm, jälki n.2 000 mm, pesujälki huomattavasti kuivempi.

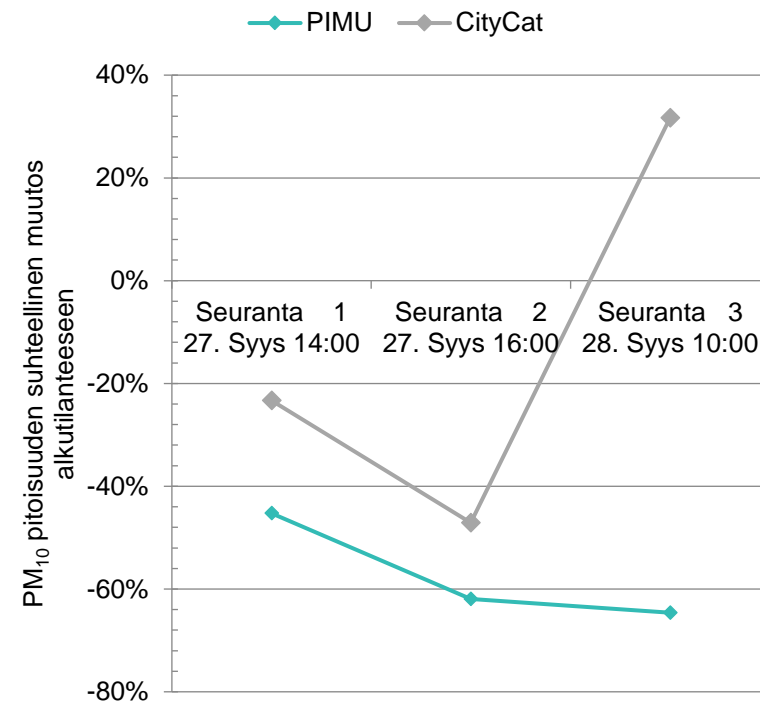
Kuva 69: PM<sub>10</sub>-pitoisuuden suhteellinen muutos pesun jälkeen

CityCat:n pitoisuuksien nopeampaan nousuun eräs syy saattaa olla, että laite irrottaa tienpintaan ”sementoituneen” pölyn harjoillaan ja estää hetkellisesti sen leviämisen ympäristöön laitteen käyttämän veden avulla. Kun pinta kuivuu, tämä irrotettu ”sementoitunut” pöly vapautuu ympäristöön. Testi osoittaa, että PIMU-pesevä imulakaisukone irrottaa pölyn tehokkaammin ja toimenpiteellä on pidempi vaikutus.

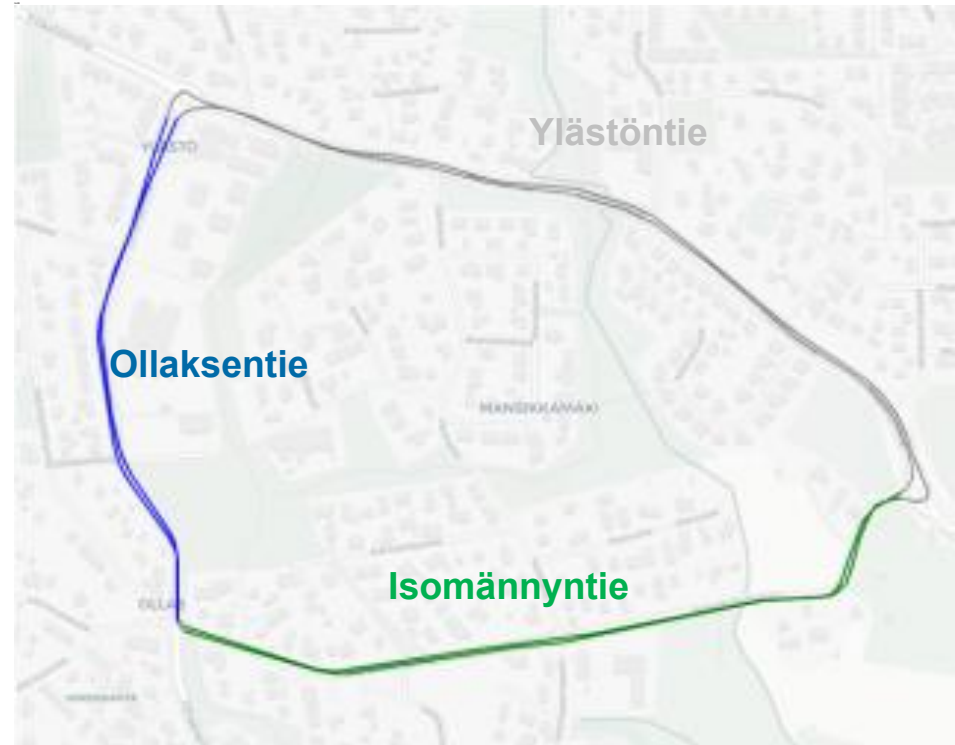
Testin tarkoitus oli selvittää, onko eri pesutavoilla eroja. Ennen varsinaista PIMU-pesua (8.5.) kohteessa suoritettiin hiekanpoisto mekaanisella kalustolla ajoradoilta ja jalkakäytäviltä (17.4.) Lisäksi kaikilla kaduilla tehtiin pölynsidontaa kalsiumkloridilla ja GranLuxilla (18.4.). Välikaistojen ja liikenteenjakajien pesu sekä pestyn aineksen poiskeräys suoritettiin 20.4. Ennen pesua lähtötaso mitattiin 3.5. PIMU-pesu suoritettiin 8.5. Isomännyn tiellä ilman takapesupalkkia, kun taas Ollaksentien takapesupalkki käytössä. Ylästöntie toimi referenssinä (kuva 71). Seuranta suoritettiin kolmena päivänä varsinaisen pesun jälkeen.

Kuva 71: Ylästö, kevään 2018 testisarja ja testialueen kartta.

Ylästön testien perusteella voidaan todeta, että mittavilla puhdistus ja pölynsidontatoimilla on ollut yleisesti vaikutusta alueen pölytasoihin. Lähtötasot huhtikuussa olivat 4000–5000 ug/m<sup>3</sup> (Nuuskija TEOM) välillä. Karkean materiaalin poistolla ja pölynsidonnalla PM<sub>10</sub>-pitoisuudet laskivat jo melkein ns. kesäpuhtaalle tasolle. PIMU-pesun jälkeen Nuuskijan mitaamat pölytasot laskivat edelleen, mutta tulokset vastasivat jo REDUST-hankkeessa tehtyjä päätelmiä; joiden mukaan pesuteho alenee lähtötasojen laskiessa. Pitoisuudet alenivat myös referenssikadulla (kuva 72: harmaalla), eikä kahdella eri pesumenetelmällä (kuva 73: Isomännäntie vihreällä, Olaksentie sinisellä) pestyllä, ja pesemättömällä kadulla (harmaalla) ole havaittavissa selkeää eroa.

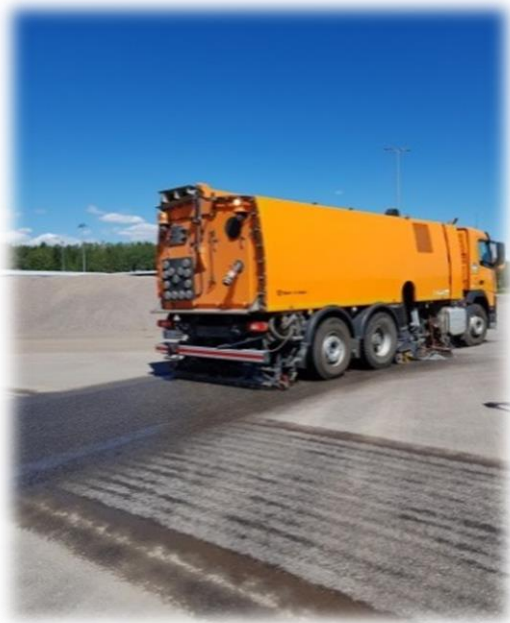
Kuva 73: BEAM 1200 S

Testien tarkoitus oli selvittää Vantaan kaupungin PIMU-pesevän imulakaisukoneen eri ominaisuuksien eroja PM<sub>10</sub>-pitoisuuksien vähentämiseksi. Koealue muodostui neljästä (4) radasta: alarata (pelkkä takapesupalkki), oikeanpuoleinen rata (pesu & imu), vasemmanpuoleinen rata (pesu & imu & takapesupalkki) ja referenssirata (ei toimenpiteitä). Koealueelle tehtiin karkean materiaalin poisto testejä edeltävänä päivänä (pois lukien referenssirata). Taso ”ennen” mitattiin samana päivänä, jolloin varsinainen pesu tehtiin. Päästötasoja monitoroitiin heti samana päivänä, kun pesty alue oli silmämääräisesti arvioiden kuivunut. Lisäksi tasoja seurattiin seuraavana päivänä sekä kaksi päivää pesun jälkeen. Mittausajoneuvona käytettiin Nuuskijaa, joka mittasi 5 x / mittaus pesujäljen päältä sekä 5 x / mittaus referenssiradalta, jolle ei tehty mitään toimenpiteitä. Lisäksi yhdelle radalle tehtiin WDS-profiili ennen ja jälkeen pesun.

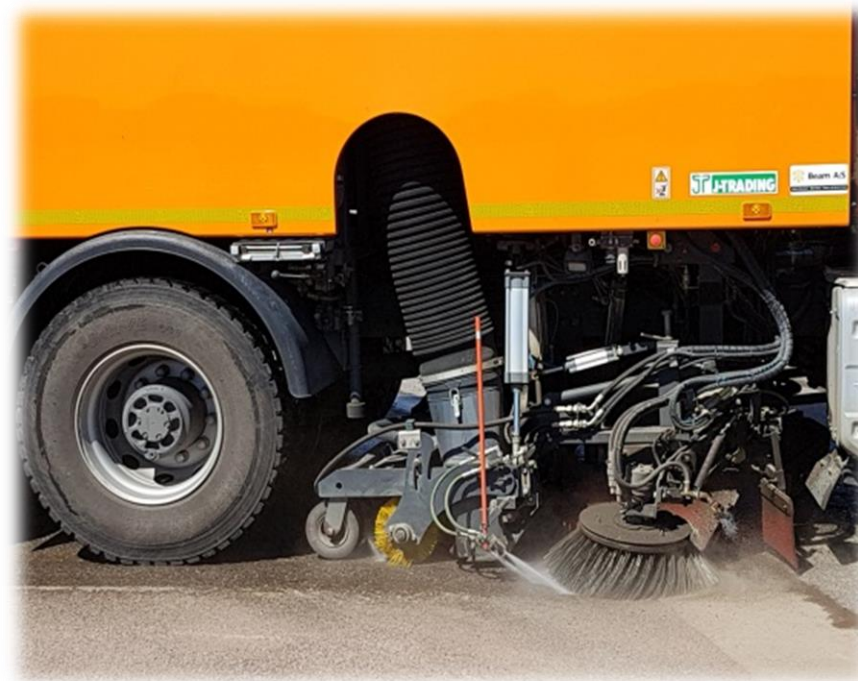
Kuva 74: Beam 1200 S, Koisotie 2018

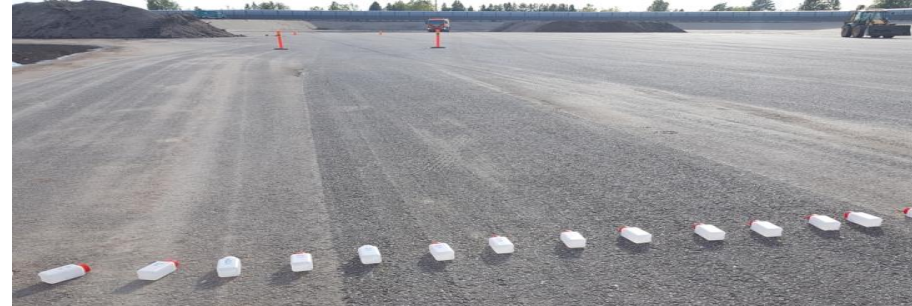
etäisyys (cm)	ennen (FNU)	jälkeen (FNU)	muutos (%)
	25	518	664	1.28
	50	404	481	1.19
	75	696	559	0.80
	100	587	456	0.78
	125	418	538	1.29
pesualue	150	746	370	0.50
	175	766	338	0.44
	200	633	613	0.97
	225	712	373	0.52
	250	419	234	0.56
	275	502	240	0.48
	300	374	195	0.52
	325	237	170	0.72
	350	189	230	1.21
	375	336	445	1.32
	400	635	782	1.23

Kuva 78: WDS -profiili, Koisotie 2018
